# ZÁRÓJELENTÉS

Schleicher K-7, HA-4047

Budaörsi repülőtér (LHBS), 2024. július 3.

2024-0970-4

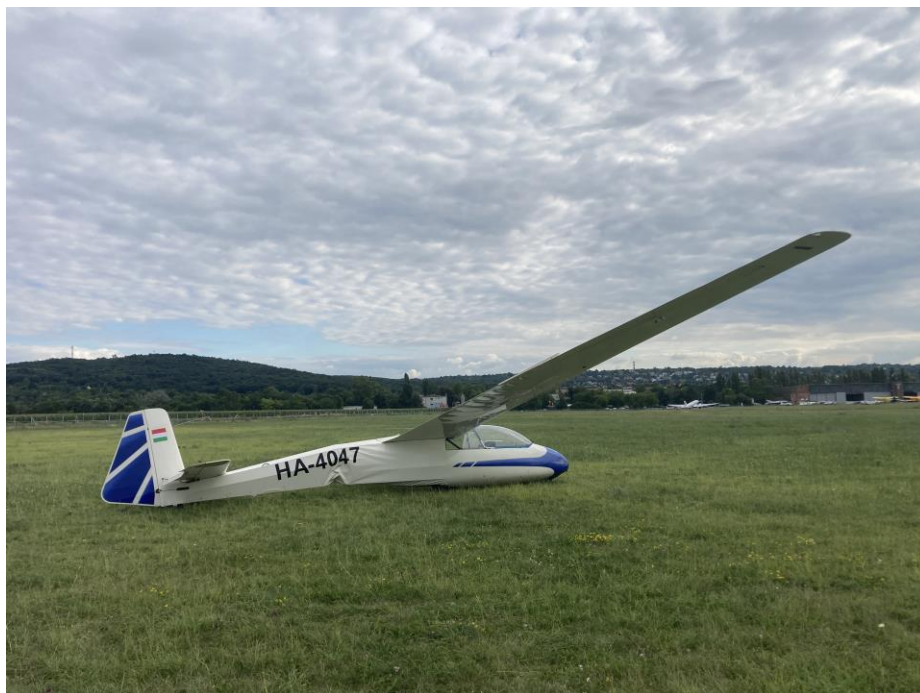
A HA-4047 lajstromjelű, Schleicher K-7 típusú vitorlázó repülőgéppel egy Növendék és Oktatója gyakorló repülést végeztek Budaörs repülőtéren. Leszálláskor, durva földet érés miatt, a légi jármű törzsszerkezete megrogyott, deformálódott.

1. ábra: Az érintett légijármű
