# ZÁRÓJELENTÉS

Schleicher K-8B, HA-4012

Tapolca repülőtér, 2024. július 7.

2024-0989-4

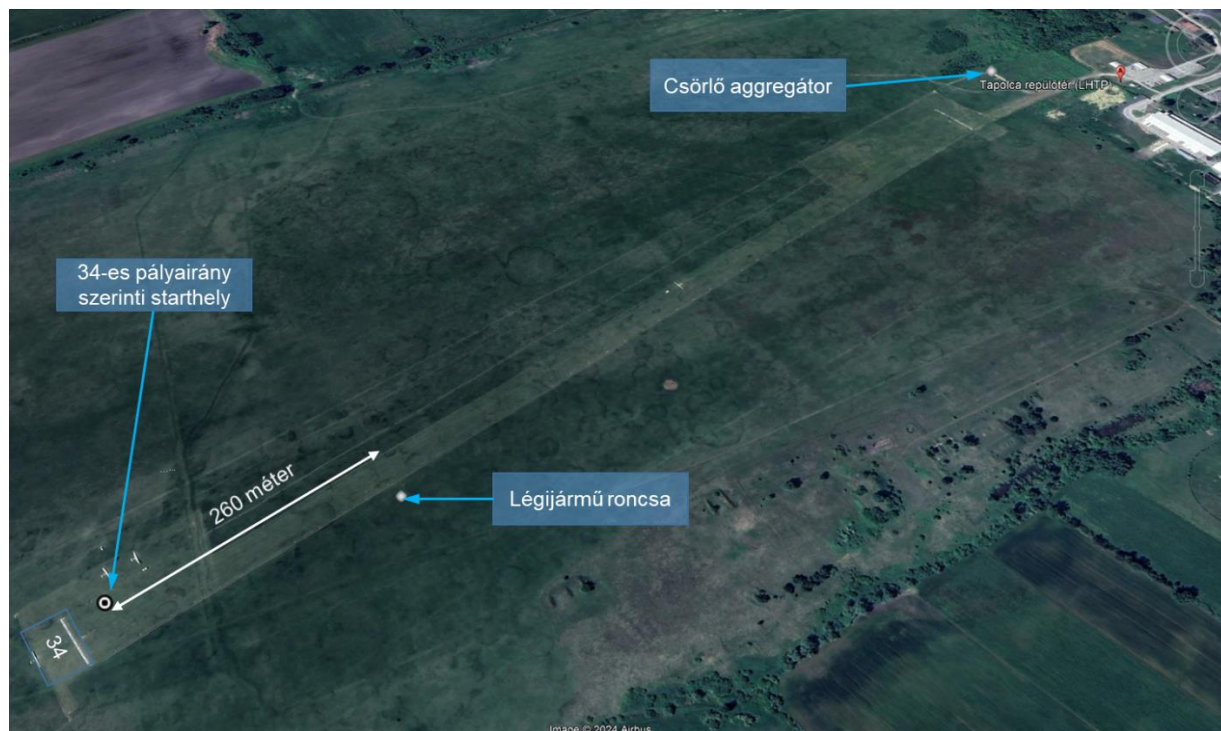
3. ábra: Tapolca (LHTP) repülőtér

A légi jármű körülbelül 300 méterre a starthelytől esett át. A jobb szárny átesése után a légijármű irányítatlanul 180 fokot – a starthely felé – elfordulva ért földet jobb szárnyvégével. A jobb szárnyvég körül megpördülő repülőgép orr-része a földnek csapódott, majd a földön jobb irányba 180 fokot fordulva és még 7,93 métert a starthely irányába hátracsúszva az É46°51'57,888" K17°24'34,92" ponton került nyugalmi helyzetbe.

A becsapódás következtében az orr-rész összeroncsolódott, a jobb szárny leszakadt, a bal szárny bekötése megrogyott, a bal szárnyvég leszakadt, a magassági kormány jobb oldali lapja letört, a törzs kabin alatti alsó része jelentősen megrongálódott.
