Fogas kérdés...

# A fogas különlegességei

# A Városmajori siklások

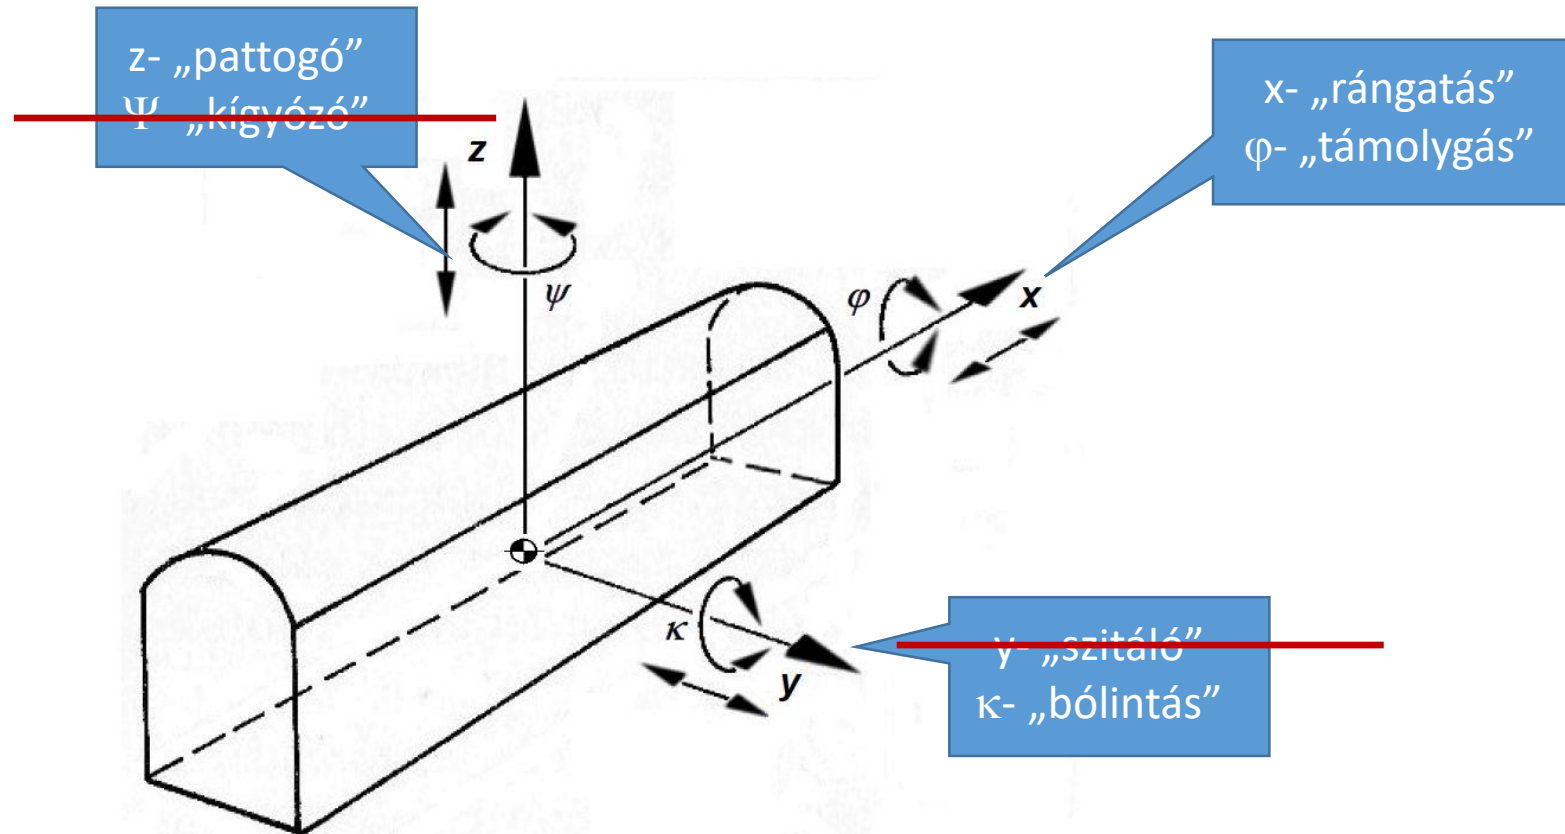
A jármű menetdinamikája nagyban különbözik a mereven szerelt kerékpárokkal ellátott járműtől.

A fékezett és hajtott tengelyek esetében egy lekötött szabadságfok eltűnik!

Tehát: a fékezett és hajtott tengelyek esetében, a két kerék szögsebessége ( $\omega$ ) nem azonos!

A jármű ilyen tengelyei, **nem adhéziós módban** tisztán támasztó szerepet játszanak, a vonó és fékező erők átvitele **nem** a keréken történik a pálya irányába, mint a mereven szerelt kerekeknél.

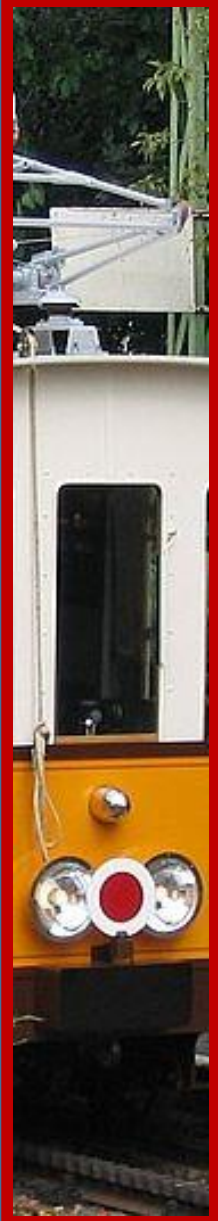
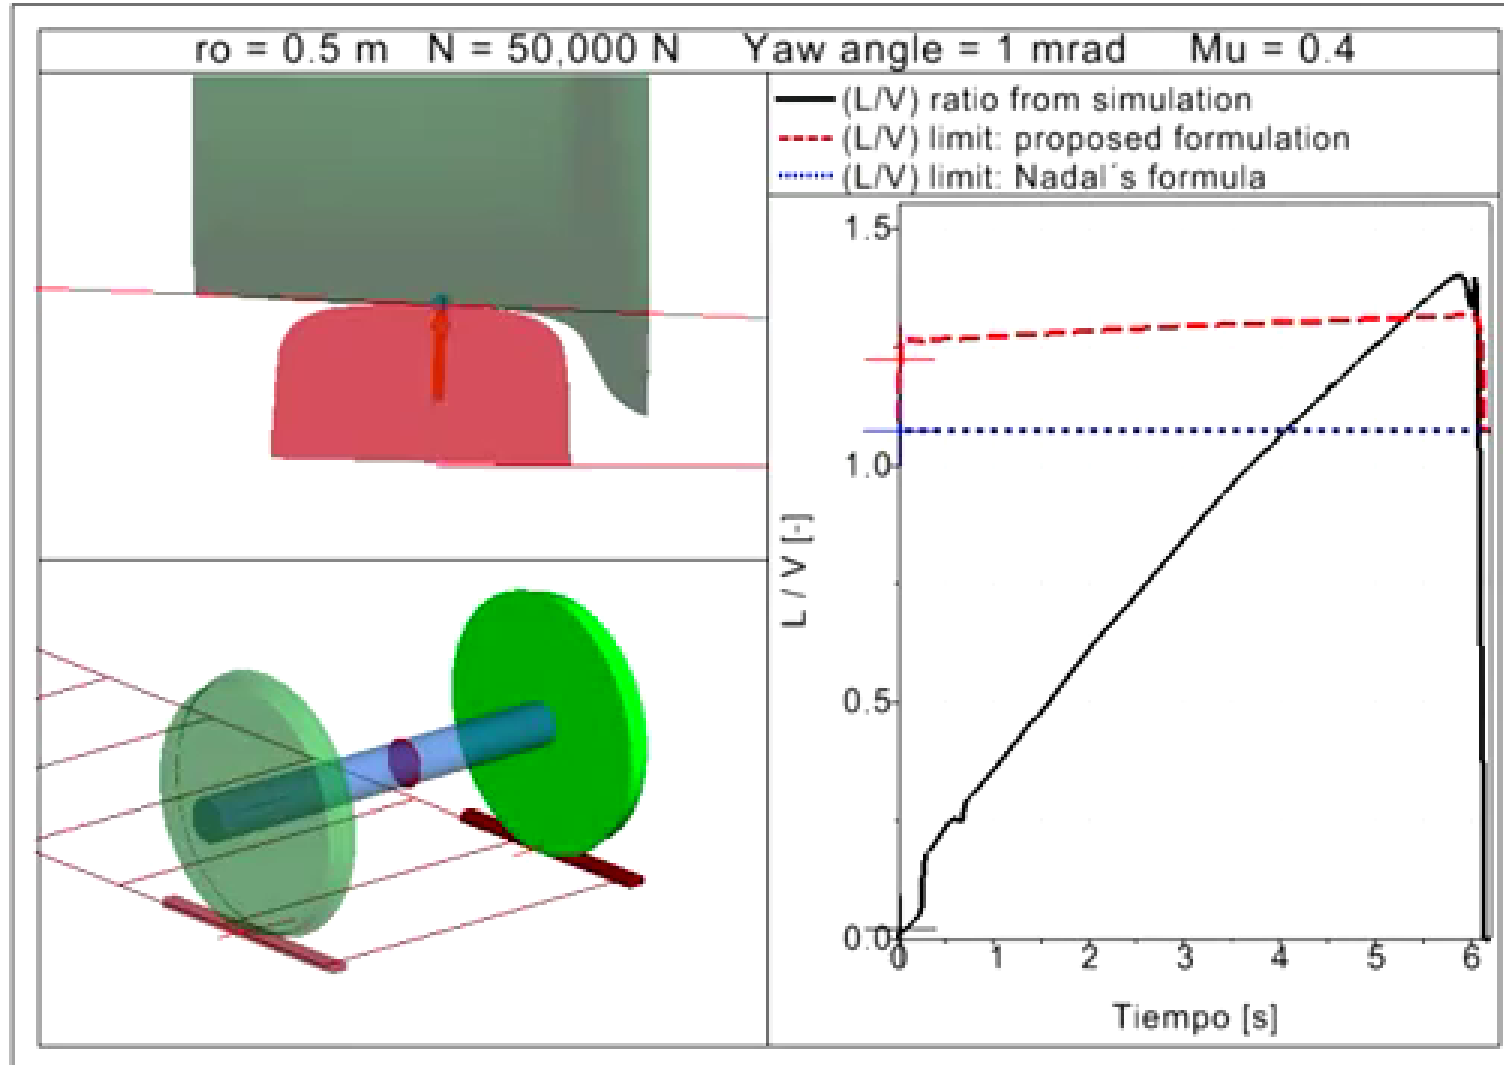
A felrajzolt kerék-korona érintkezések a valós állapotot mutatják, a Városmajor V1 kitérő után, a 181 felsővezeték tartó oszlop mellett, a 63 psz. vezérlő pótkocsi fékezett tengelyének érintkezését, amelyet lézeres letapogatással vettünk fel.
