## **ZÁRÓJELENTÉS**

**2016-038-6**

**Nagyon súlyos víziközlekedési baleset**

**Szeged város, Tisza 171,6 fkm, Boszorkány-sziget  
2016. március 18.**

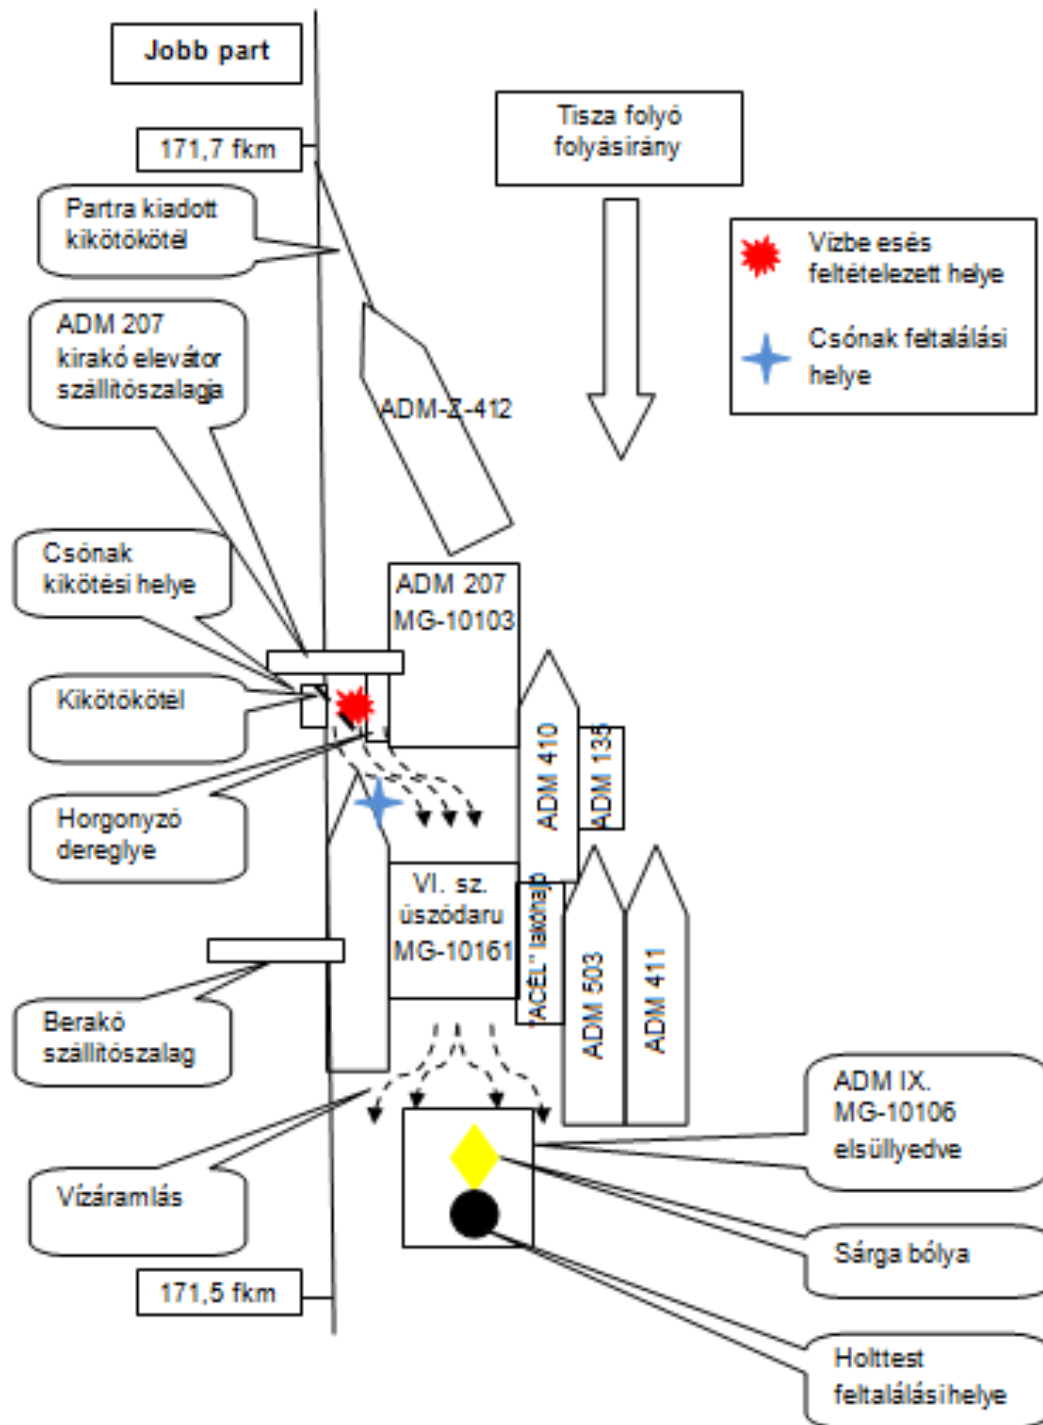
4. ábra: A veszteglő hajócsoporthoz vázlatos elrendezése

A hajókra a bejutás alacsonyabb vízállásnál egy horgonyzó dereglye és a part közé kihelyezett pallón történt. Nagyobb vízállásnál a pallót nem lehetett használni, ezért egy alumínium csónakkal ment be munkát végezni az őrszemélyzet az úszólétesítmények csoportjára. A csónak útja a parttól a horgonyzó dereglyéig körülbelül 5-6 méter volt. Az úszólétesítményekre bejutni vagy evezve, vagy a csónak parti kikötési helye és a horgonyzó dereglye között kifeszített acélsodrony kötélbe kapaszkodva lehetett.
