ZÁRÓJELENTÉS

**2006-0033-5
VASÚTI BALESET**

**Csajág és Balatonkenese állomások között az AS380
számú fénysorompónál**

2006. július 15.

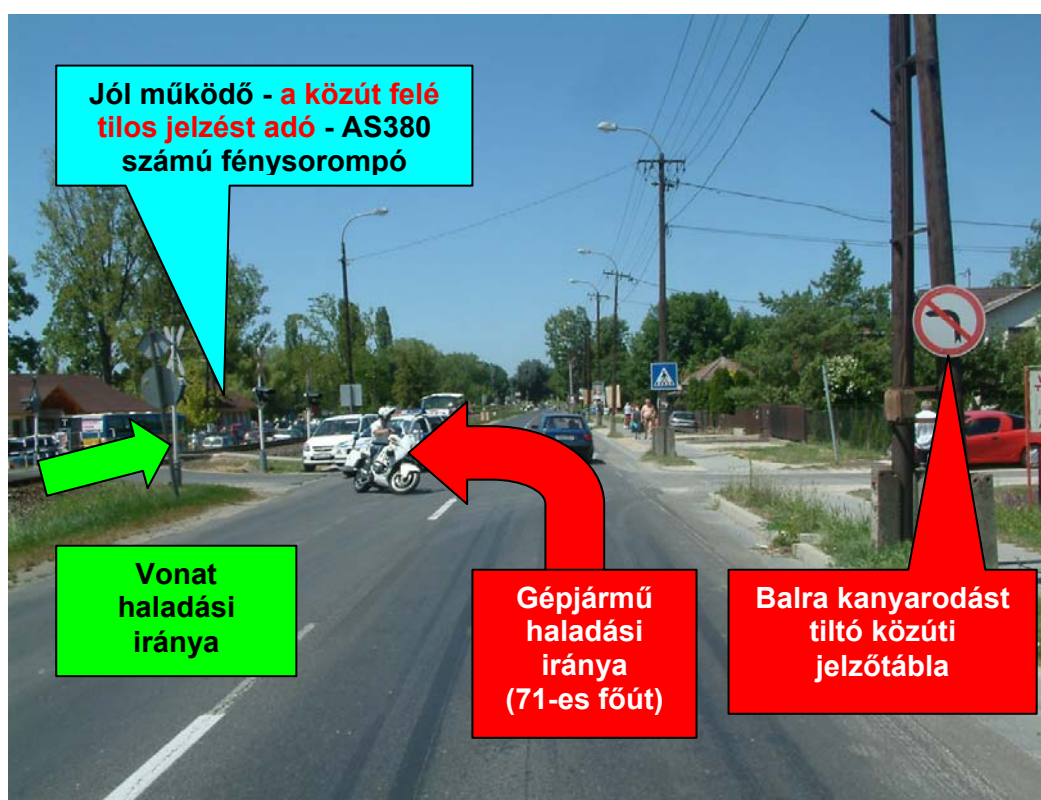
2006. július 15-én 10 óra 09 perckor a Budapest-Déli pu. – Balatonfüred viszonylatban közlekedő 1972 számú személyvonatot továbbító M41-2311 pályaszámú mozdony Csajág és Balatonkenese állomások között, a 380+29 számú vasúti szelvény magasságában – a közút felé tilos jelzést adó AS380 számú fénysorompóval biztosított útátjáróban – ütközött egy Ford Fiesta típusú személygépkocsival, majd azt maga előtt toltta 209,9 méter hosszan. A megállást követően a személygépkocsi motorterében a kiömlő üzemanyag begyulladt, a tüzet a mozdonyvezető és a kitérő rendőrök poroltókkal eloltották. Az ütközés következtében a személygépkocsi jobb első ülésen helyet foglaló és áldott állapotban lévő női utas a helyszínen belehalt sérüléseibe. A személygépkocsit vezető férfi súlyos, életveszélyes koponyasérülést szenvedett, őt mentőhelikopter szállította a Veszprém Megyei Kórházba.

3. ábra: Az eseményt megelőző helyzet

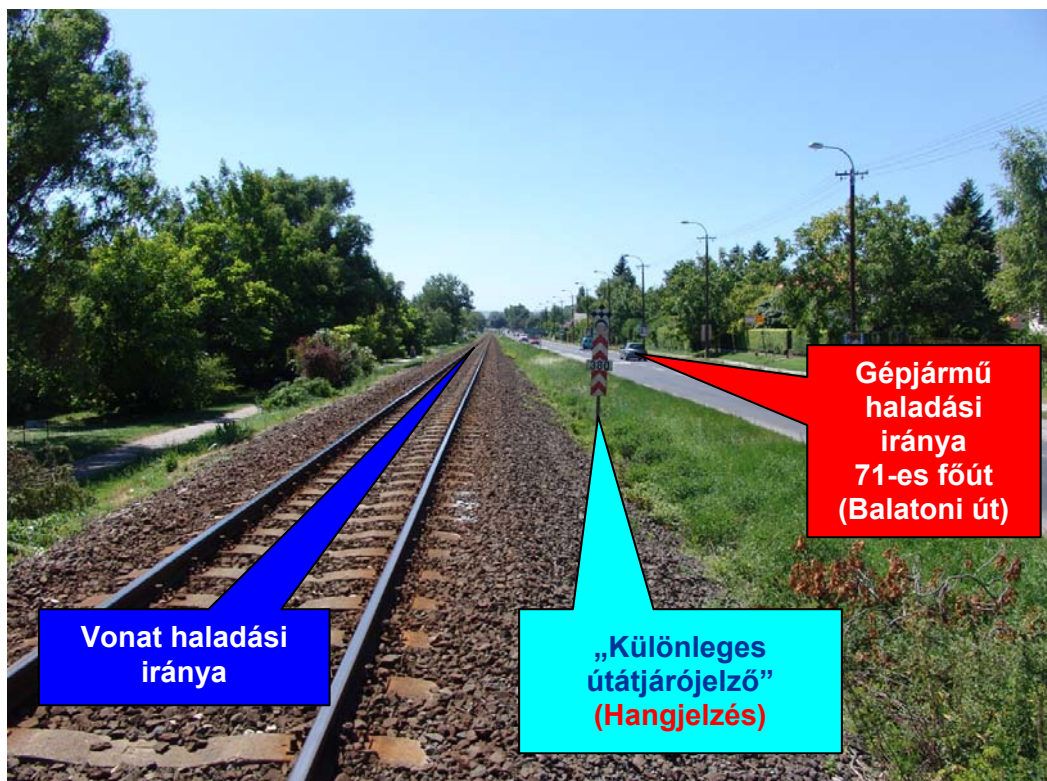
7. ábra: A vasúti pálya jobb oldalán elhelyezett „Különleges útátjáró jelző”

A kezdőpont (Csajág) felől, az útátjáró előtt a 376+28 szelvény magasságában - a vasúti pálya jobboldalán - „Különleges útátjárójelző” van elhelyezve (7. ábra).

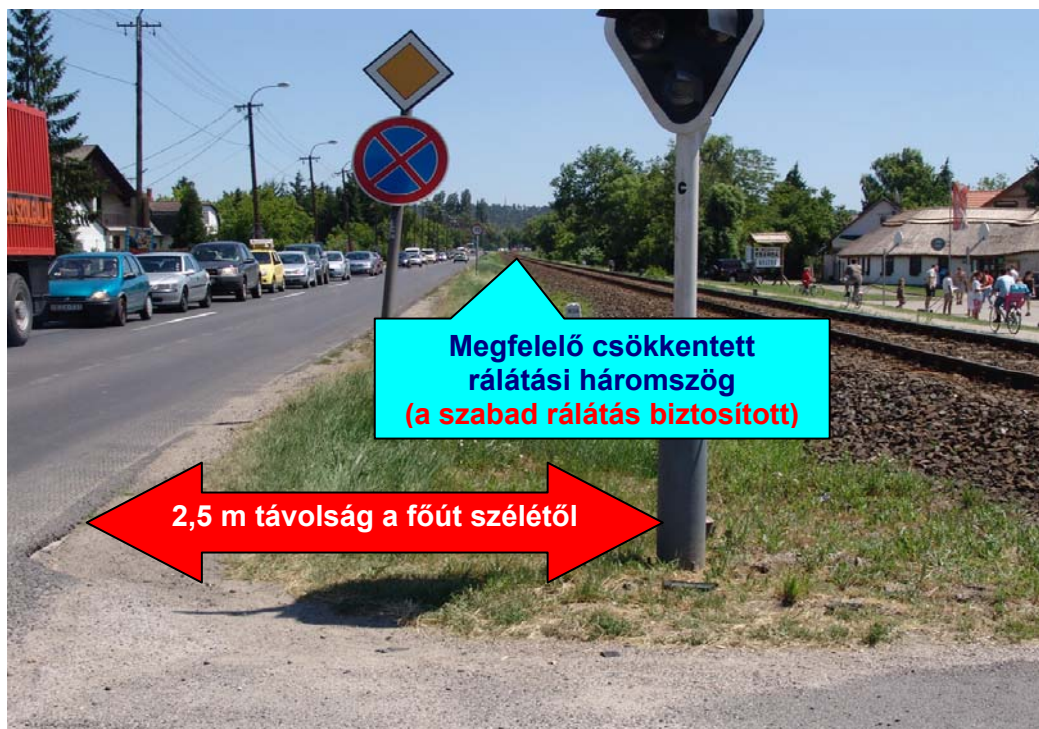
8. ábra: Csökkentett rálátási háromszög

A vasúti vágány jobb oldalán Csajág irányába, a – 20/1984 (XII. 21.) KM rendelet 26.4. pont szerinti – szűkített rálátási háromszög ($L_v=400$ m) biztosított volt, mivel az útátjárón átvezető közút tengelyében a sorompó fényjelzőoszlopától visszafelé mért 1 m távolságból Csajág irányába a vasúti pálya több mint 400 m hosszan belátható (8. ábra).

Az AS380 számú fényorompó „a” és „c” jelű sorompó fényjelző oszlopainak a 71-es számú főúttól (Balatoni úttól) mért távolsága 2,5 m (8. ábra).

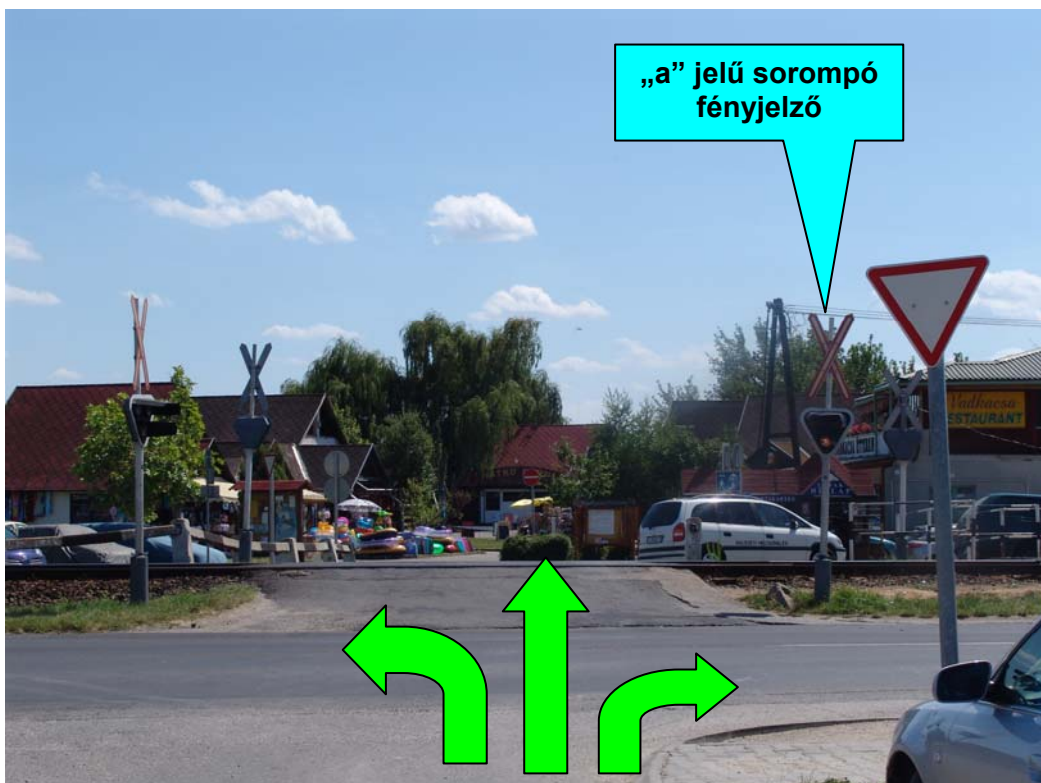
Az „a” jelű sorompó fényjelző az átjáróra merőleges irányba, a 71-es főút (Balatoni út) túloldaláról betorkoló Vörösmarty tér irányából érkező gépjárművek irányába van beállítva (9. ábra).

9. ábra: AS380 fény sorompó a Vörösmarty tér felől, kanyarodási lehetőségek

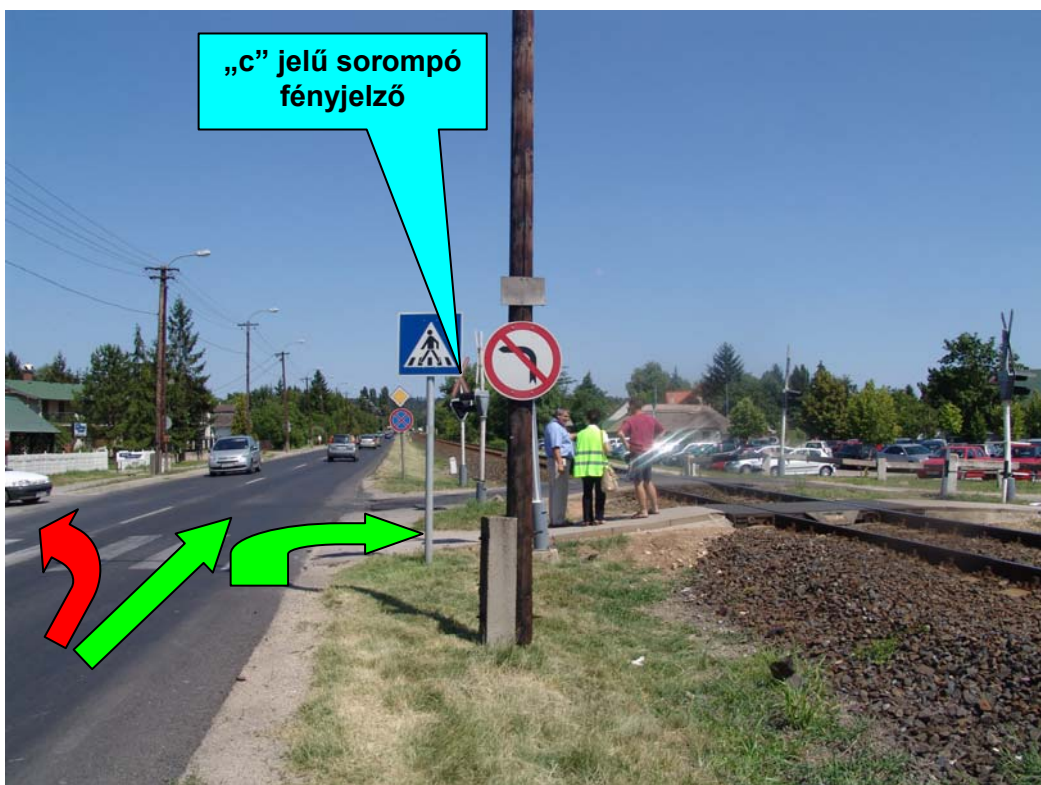
10. ábra: AS380 fény sorompó a Balatoni útról Balatonkenese központ irányából

A „c” jelű sorompó fényjelző a Balatonkenese központ irányából, a 71-es számú főútról (Balatoni útról) érkező gépjárművek irányába van beállítva (10. ábra).

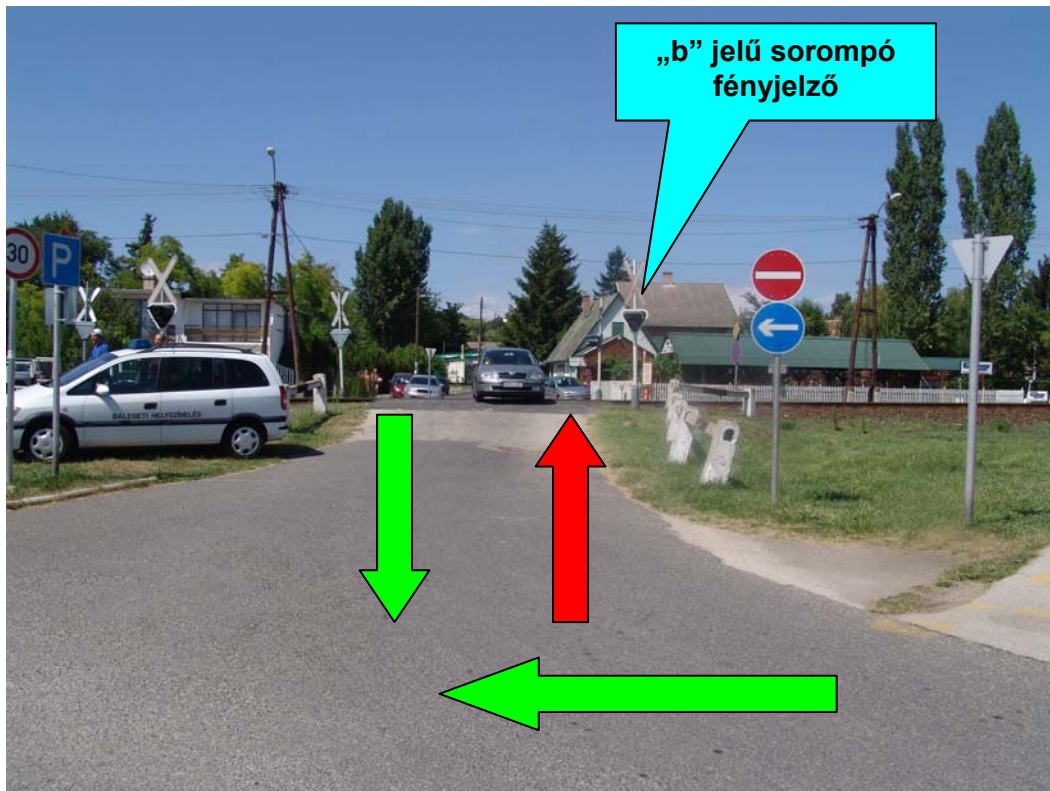
11. ábra: Az AS380 számú átjáró a Balaton irányából

A „b” jelű sorompó fényjelző a vasútra merőlegesen a Balaton irányába van beállítva, ahonnan egy „Behajtani tilos” jelzőtábla tiltja az átjáró irányába történő behajtást (11. ábra). Ugyanakkor a 71-es számú főút felől nincs kitáblázva, hogy az átjáró egyirányú a Balaton irányába.

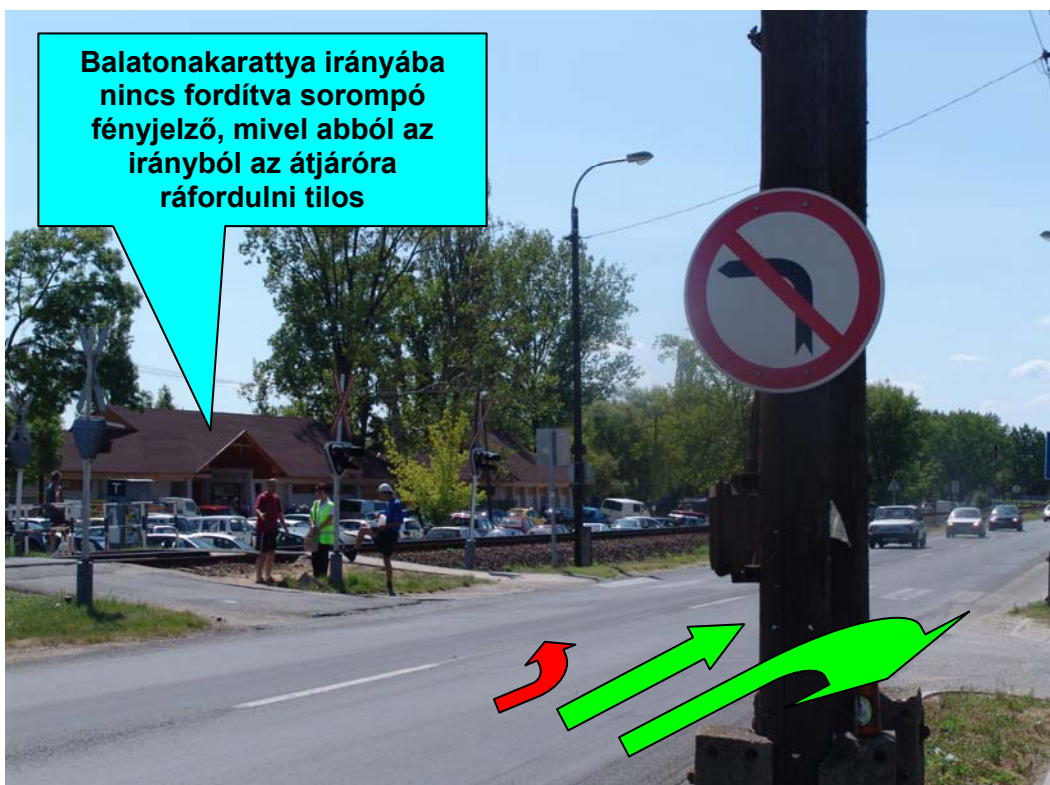
12. ábra: Az AS380 sz. fénysorompó a Balatoni úton Balatonakarattya irányából

A Balatonakarattya irányából, a 71-es számú főúton (Balatoni út) érkező gépjárművek irányába sorompó fényjelző nincs beállítva, mivel abból az irányból érkező gépjárművek számára egy „Balra kanyarodni tilos!” jelzőtábla tiltja meg az átjáróba történő behajtást (12. ábra).

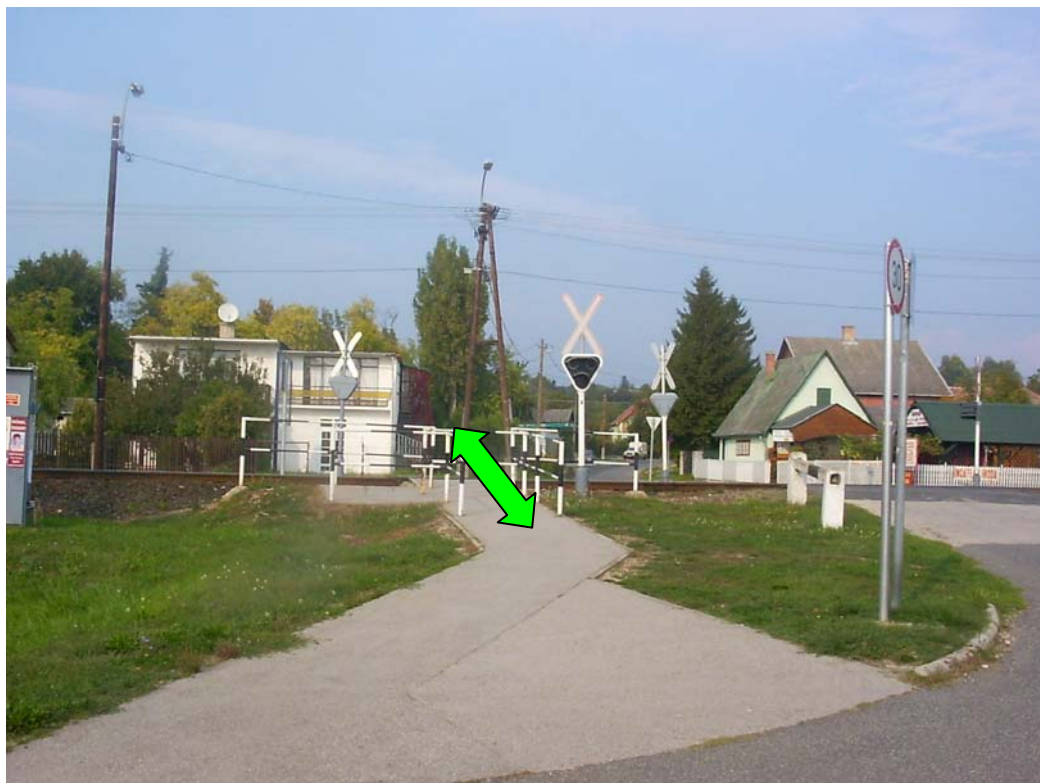
13. ábra: A sorompó fényjelzőkkel ellátott gyalogos átjáró

Az AS380 számú vasúti átjáró mellett (Balatonkenese állomás irányába) egy sorompó fényjelzőkkel is biztosított, STRAIL elemekkel burkolt gyalogos átjáró található, amely a Balaton felőli oldalon labirintkorfátos rávezetéssel van kiegészítve (13. ábra).

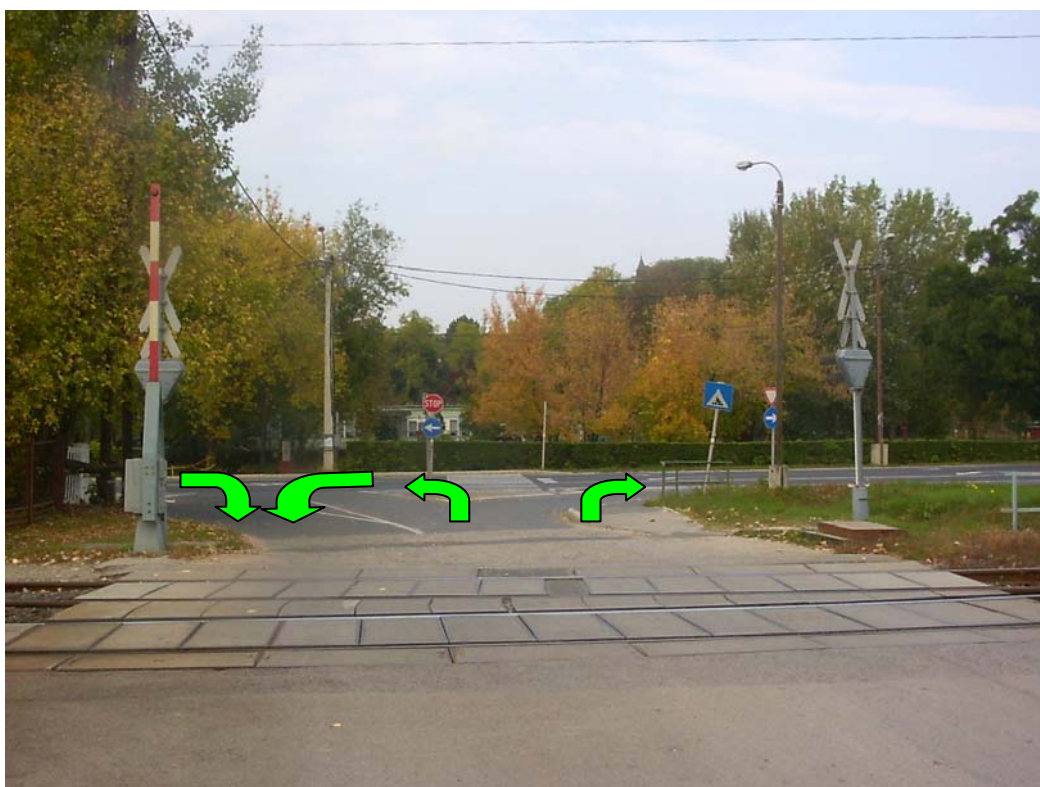
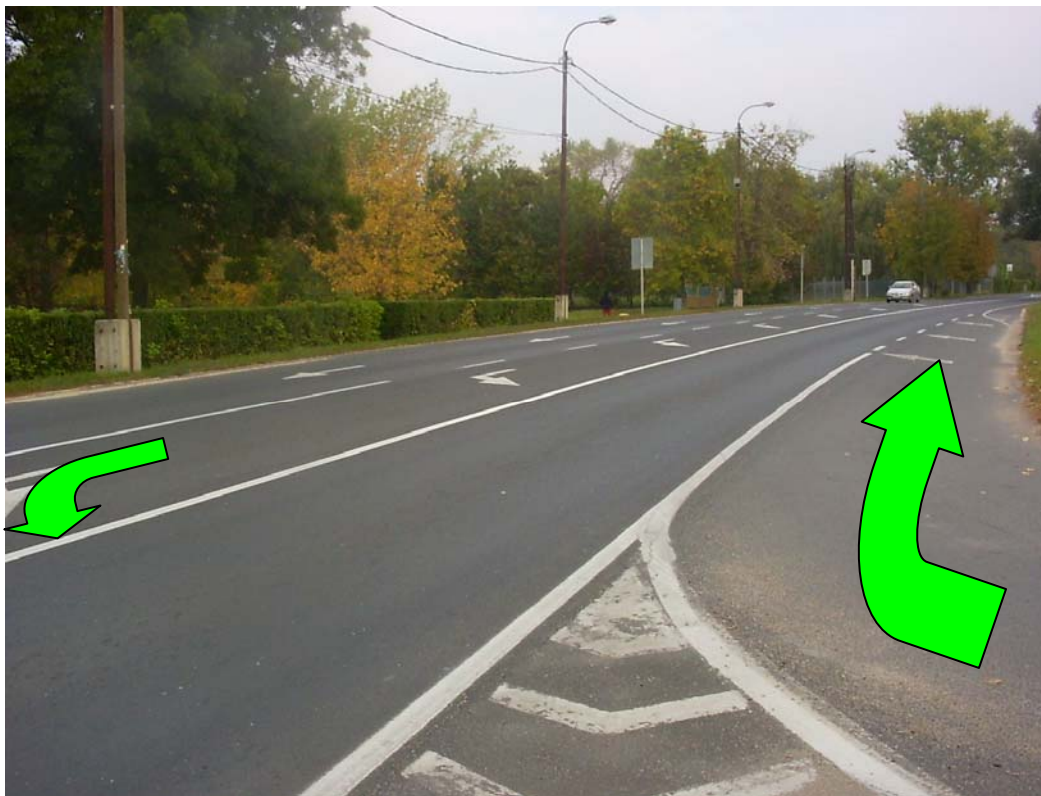
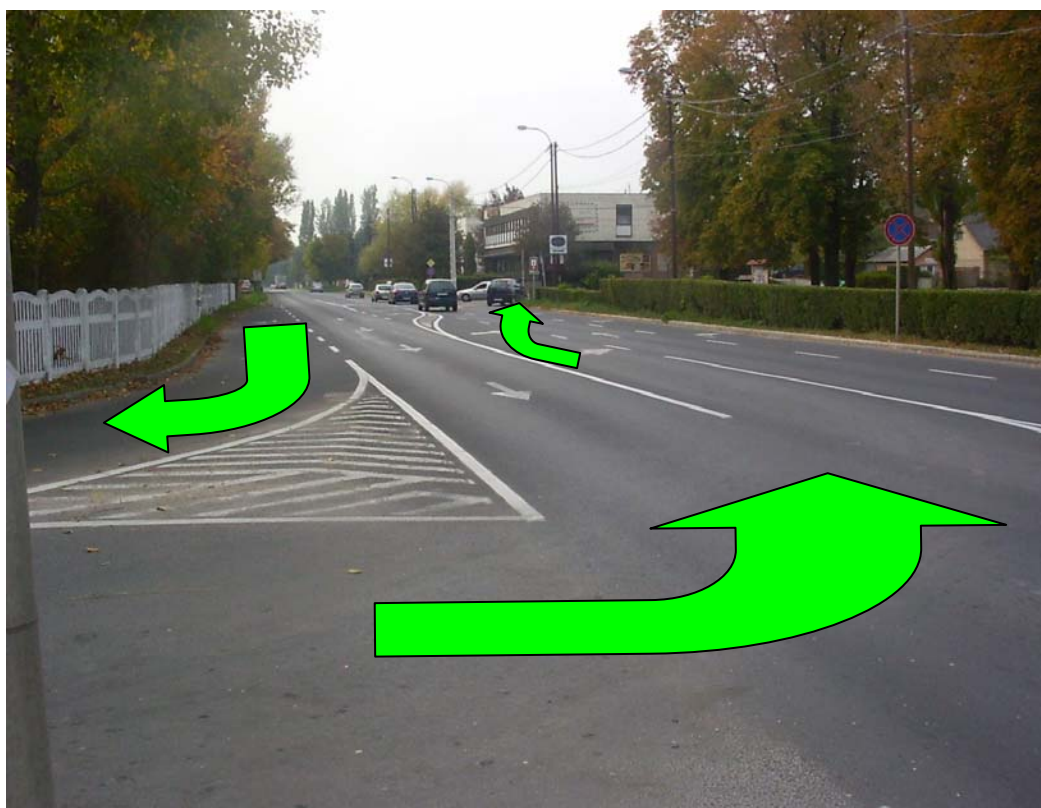
Az AS380 számú fénysorompótól kb. 500 méterre Balatonkenese állomás irányában található Balatonkenese állomás SR2 számú állomási fény- és félsorompója, amely forgalomtechnikai szempontból sokkal biztonságosabb útátjáró, mert csatlakozó kanyarodó és gyorsító sávokkal is ellátott (20. 21. és 22. ábra).

20. ábra: Balatonkenese állomás SR2 számú fény- és félsorompó csatlakozása a 71-es főúthoz

21. ábra: Megfelelő kanyarodó sávok a 71-es főúton Balatonakarattya felé az SR2 számú átjárónál

22. ábra: Megfelelő kanyarodó sávok a 71-es főúton Balatonfűzfő felé az SR2 számú átjárónál

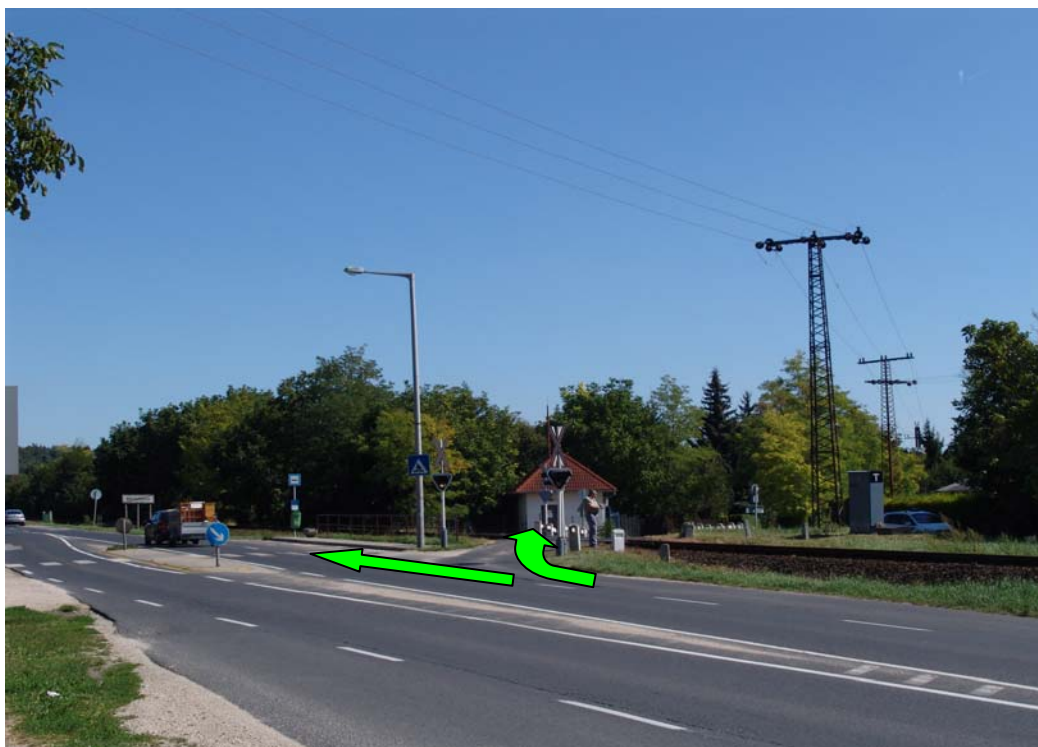
Balatonkenese belterületén az AS380 számú fénysorompótól kb. 700 méterre Balatonakarattya irányában található a csatlakozó kanyarodó sávval is ellátott AS373 számú fénysorompó, amely forgalomtechnikai szempontból szintén egy biztonságosabb útátjáró. (23. ábra).

23. ábra: Balatonakarattya irányába az AS373 számú fénysorompóval biztosított vasúti átjáró
