# ZÁRÓJELENTÉS

**2006-0048-5  
VASÚTI BALESET**

**Komárom állomás,  
2006. augusztus 06.**

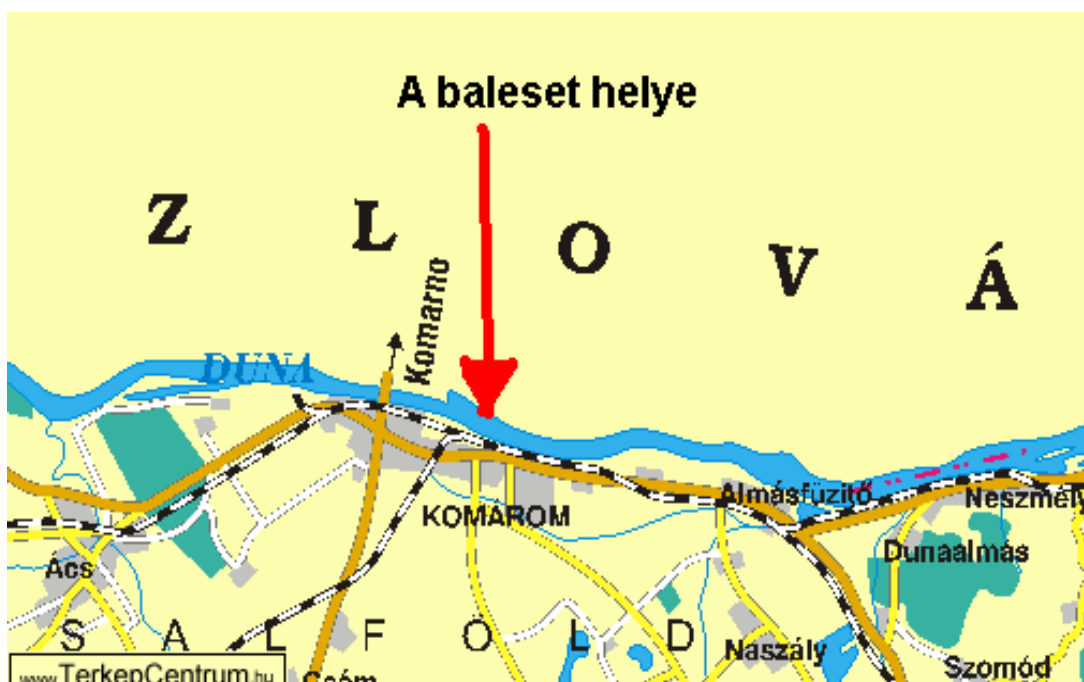
2. ábra: Baleset helye

A 2006. augusztus 06-án 05 óra 55 perckor a BRKS a.s. vasúttársaság Komárom rendező pályaudvar XVI. vágányáról Komarno állomás irányába elmenesztett 45552 számú vonatának első teherkocsija 4 tengellyel, második teherkocsija 2 tengellyel kisiklott a 428 számú kitérő keresztezési részén.
