- Tárgy:** a 2006-020-5 számú vasúti baleset vizsgálatának lezárása
- Eset kategóriája:** vasúti baleset, ütközés vasúti átjáróban
- Ideje :** 2006.06.28. 12 óra 18 perc
- Helye:** 111. sz. vasútvonal Vásárosnamény állomás
- A baleset bejelentése:** az eseményt a MÁV Zrt. hálózati főüzemirányítója jelentette be a Közlekedésbiztonsági Szervezet diszpécserének 26.28-án 13 óra 11 perckor.

### Az esemény rövid leírása

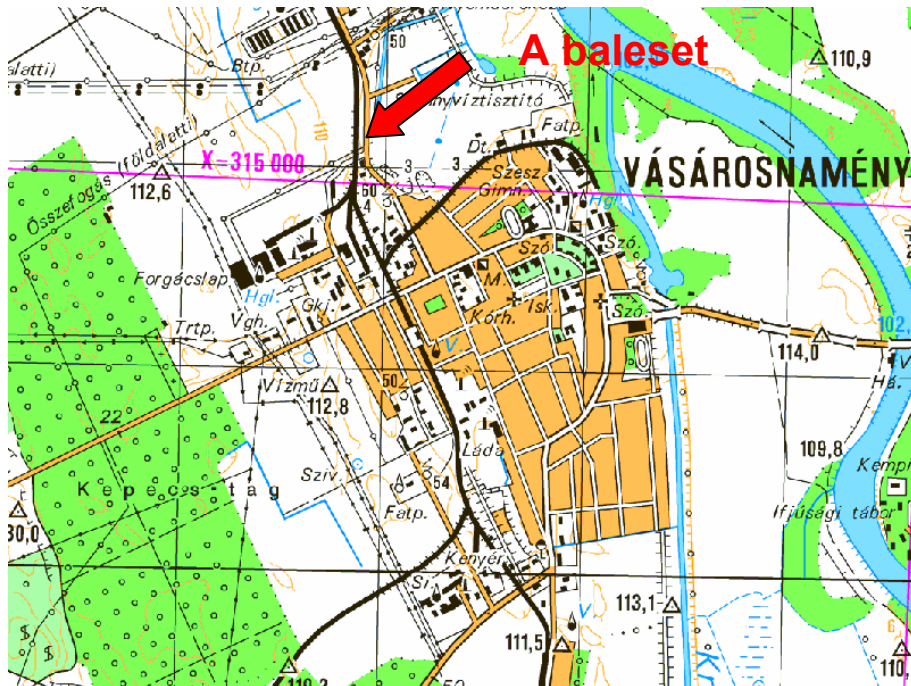
1. ábra A baleset helye

Vásárosnamény állomás SR1 sz. fénysorompóval biztosított útátjárójában a 6345 sz. személyszállító vonat a fénysorompó tiltó jelzése ellenére a sínekre hajtó pótkocsis tehergépkocsival ütközött. Személyi sérülés nem történt, anyagi kár és forgalmi fennakadás keletkezett.
