KÖZLEKEDÉSBIZTONSÁGI
SZERVEZET

ZÁRÓJELENTÉS

2007-0047-5 SÚLYOS VASÚTI BALESET

**Almásfüzitő és Komárom állomás között,
2007. február 06.**

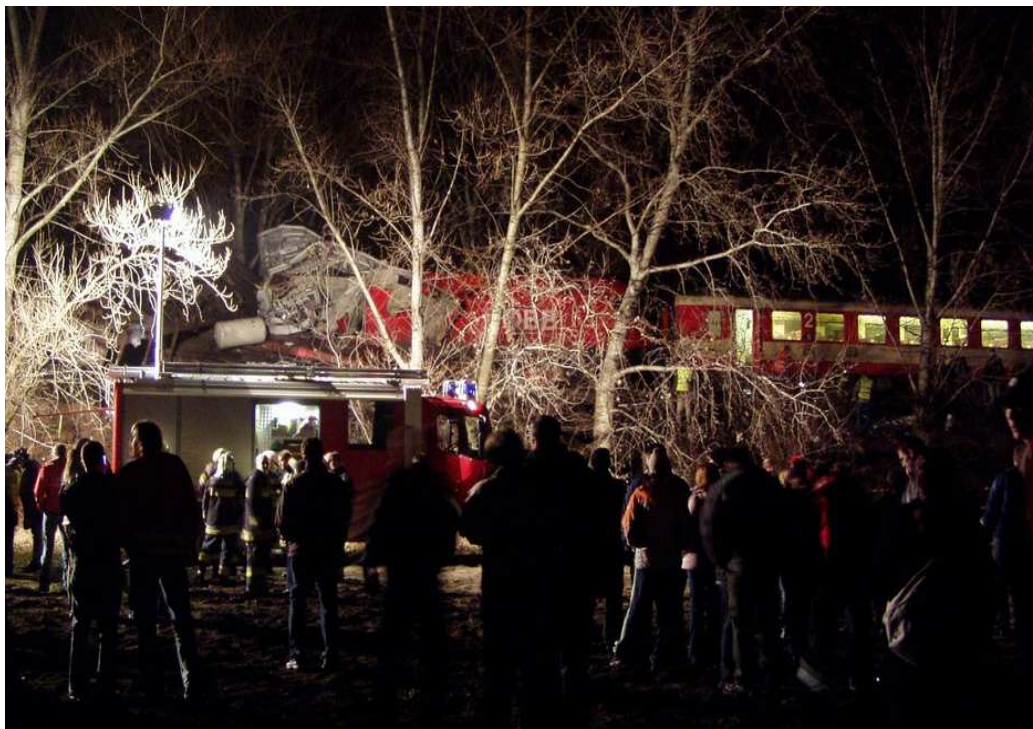
3. ábra: A baleset helyszíne

A baleset következtében a személyszállító vonat mozdonyvezetője a helyszínen életét veszítette, 2 utas súlyosan sérült, a személyszállító vonat vezetőjegyzője és a vonat utasai közül 4 fő, valamint a tehervonat mozdonyvezetője könnyebben sérült meg. A vonatot továbbító 1116-017 pályaszámú, ÖBB tulajdonú villamos mozdony súlyosan rongálódott, valamint a tehervonat - DB tulajdonú - 5 kocsija kisiklott, amelyek közül 4 kocsi súlyosan rongálódott. A vasúti pálya jobb vágánya kb. 120 méter hosszban súlyosan, a balvágány kb. 30 méter hosszban kisebb mértékben megrongálódott. A felsővezeték mindkét vágány felett leszakadt, 2 db felsővezeték tartóoszlop kidőlt.
