KÖZLEKEDÉSBIZTONSÁGI
SZERVEZET
TRANSPORTATION SAFETY
BUREAU

ZÁRÓJELENTÉS

**2007-0211-5
VASÚTI BALESET**

**Pécel és Rákos állomások között
2007. június 18.**

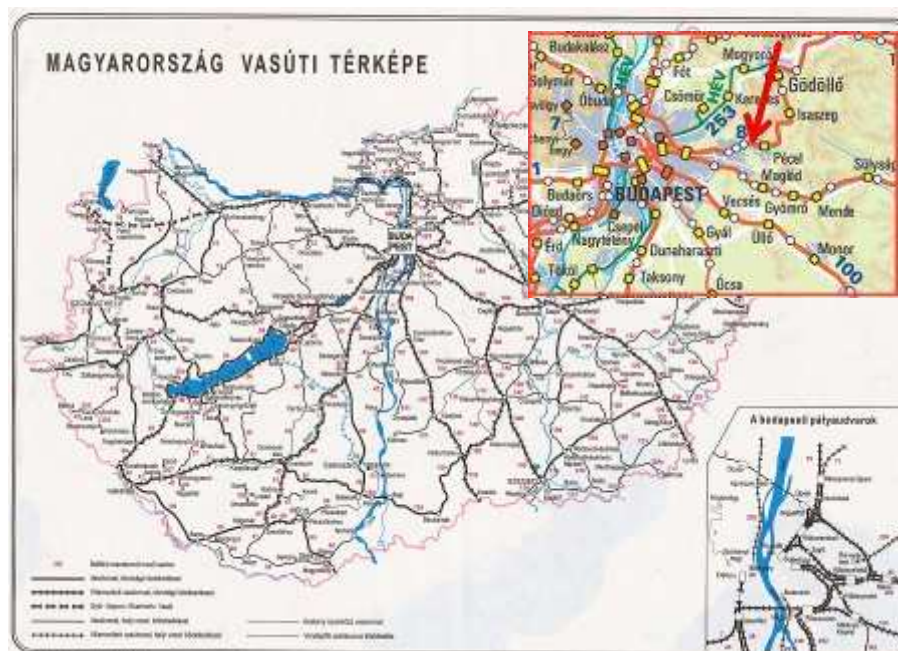
1.ábra: Az eset helye

80-as számú (Budapest Keleti pu. – Hatvan – Miskolc Tiszai pu. – Szerencs - Nyíregyháza) fővonalon, Pécel és Rákos állomások között a 182+25 hm vasúti szelvényben lévő, AS182 jelű fénySOROMPÓVAL biztosított vasúti átjáró (1. és 2. ábra).
