KÖZLEKEDÉSBIZTONSÁGI  
SZERVEZET  
TRANSPORTATION SAFETY  
BUREAU

# ZÁRÓJELENTÉS

**2008-0401-5  
VASÚTI BALESET**

**Lövő állomás  
2008. szeptember 6.**

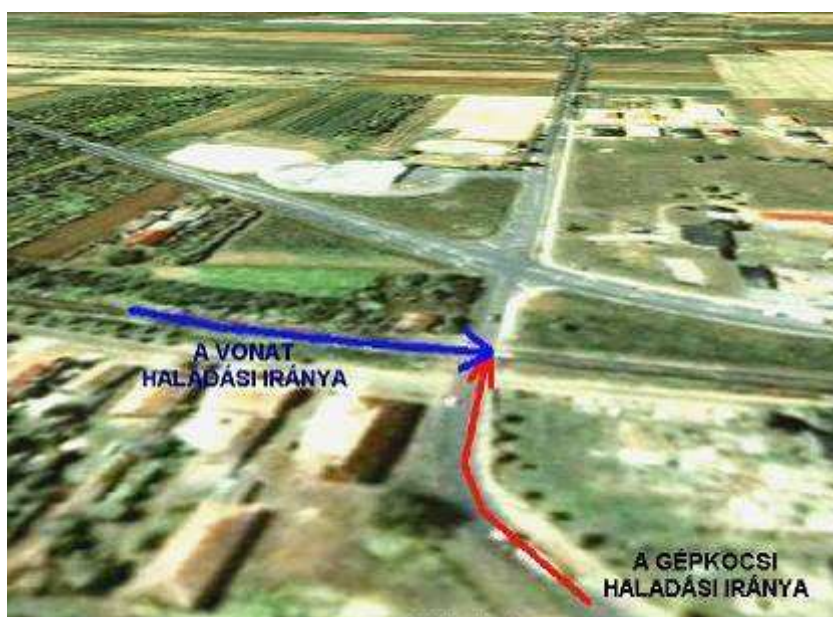
A személygépkocsi a település irányából érkezett a vasúti átjáróba.

9. ábra: A járművek haladási iránya az esetet megelőzően (Forrás: Google Earth)

A közút az útátjáró felé egy jobb ívű kanyarral emelkedik. A rálátás szempontjából a csökkentett rálátási háromszög biztosított. A vasúti útátjáró megjelölése a közút felé a KRESZ előírásainak megfelelő. A vonat érkezési iránya felé a vasúti pálya a közút felől belátható, beépített környezet, illetve egyéb tereptárgyak a szabadlátást nem korlátozzák.
