ZÁRÓJELENTÉS

2008-0446-5

SÚLYOS VASÚTI BALESET

Monorierdő

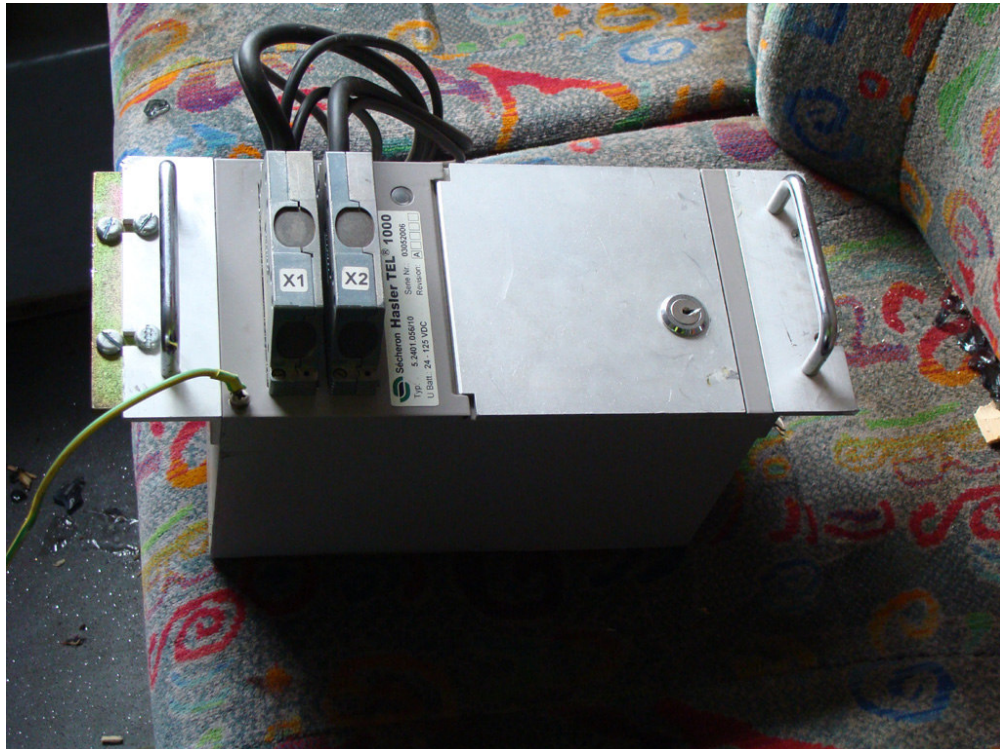
A vezérlőkocsi adatrögzítőjét (8. ábra) a roncsokból bontották ki a MÁV Zrt. szakemberei a tűzoltóság közreműködésével, a rendőrség és a Vb jelenlétében.

8. ábra: a vezérlőkocsi adatrögzítője
