## **ZÁRÓJELENTÉS**

### **2006-014-6 számú SÚLYOS VÍZIKÖZLEKEDÉSI BALESET**

**Túristvándi, Malom-öböl  
2006. július 03. 10. óra 55 perc**

**kedvtelési célú evezős vízijármű  
(facsónak)**

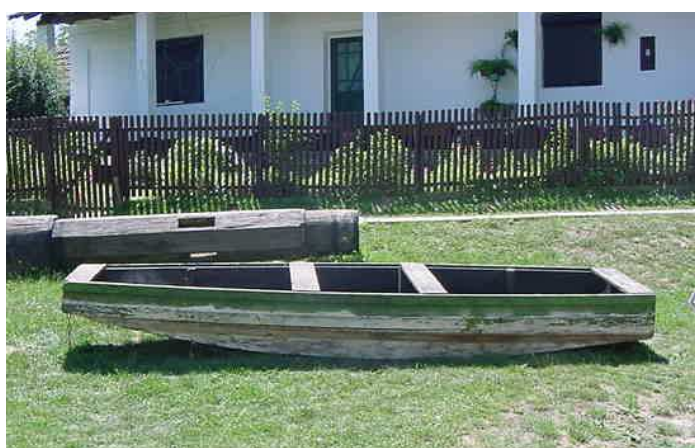
A csónak, annak kivitelezése, építése, gyártási körülményei házilagos jellegűek, de a szükséges felkészítés („bedagasztás”) után megfelel az ilyen technológiával épített csónakok jogi szabályozásainak, biztonsági előírásainak.

A csónakot a tulajdonosa saját használatra egyik barátjával készítette.

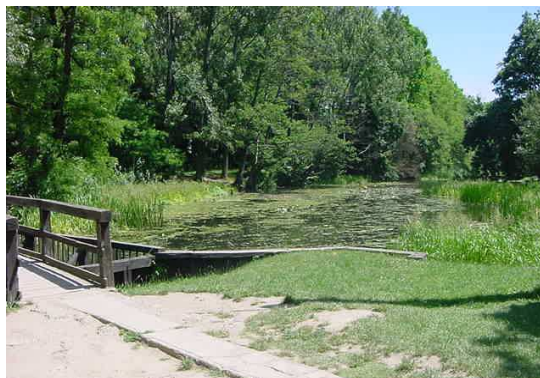
Az Öreg-túr folyó a Túristvándi Malomnál alapvetően lassú folyású, szinte állóvíz jellegű. Rendkívül kedvelt az evezősök és túrázók, valamint a helyi és környékbeli lakosok körében.

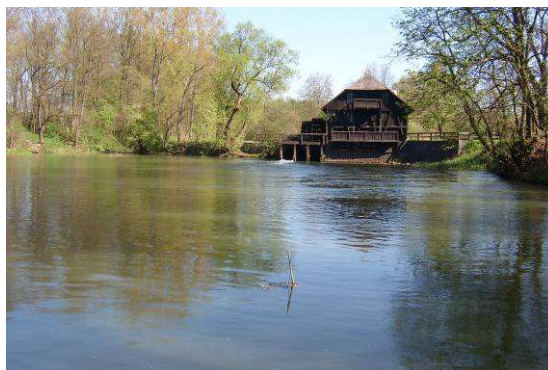
A zsilip mögött, a malom alatti területen öblözetté szélesedik, amelyben az átlagos vízmélység 0,5 - 1,5 méter.

A víz sodrása a zsilip kifolyójánál egy kb. 10-15 m hosszúságú, 6-8 m szélességű, 5-6 m mélységű „kutat” vájt.
