# **AGENZIA NAZIONALE PER LA SICUREZZA DEL VOLO**

## **RELAZIONE D'INCHIESTA**

**INCIDENTE OCCORSO ALL'AEROMOBILE  
SMG-92 “*Turbo Finist*”, MARCHE HA-YDG,  
Località Rozzampia, Comune di Thiene (Vicenza)  
3 febbraio 2002**

**N. A/1/03**

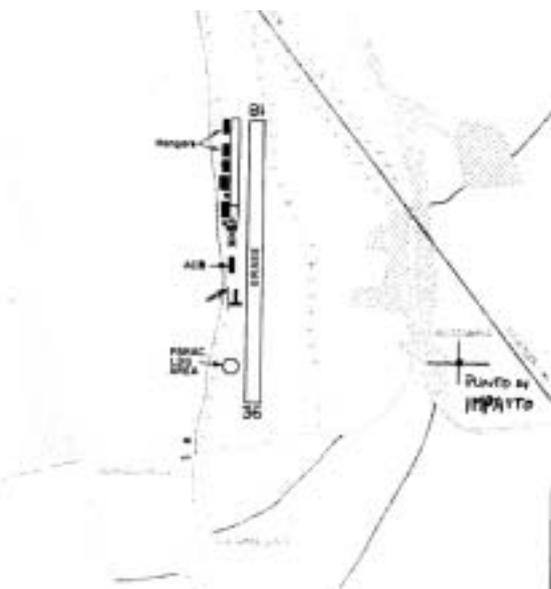
Le coordinate del punto di impatto sono: N 45° 40', E 011° 30' e lo stesso è distante circa 400 metri dalla testata pista 36 dell'aeroporto di Thiene. L'aeroporto di Asiago era distante circa 24 Km dal punto di impatto. L'aeromobile ha impattato contro un terrapieno che costituiva la parte superiore dell'accesso al garage di una abitazione privata. Durante la caduta l'aeromobile ha urtato con la semiala e la ruota sinistra parte del cornicione e del tetto della stessa abitazione, arrecando lievi danni strutturali.

Entrambe le semiali si sono staccate dal corpo fusoliera, conseguenza dell'urto contro la parete laterale di accesso al garage. Data la tipologia delle deformazioni riscontrate sul complessivo fusoliera anteriore - castello motore si è desunto che l'assetto del velivolo fosse picchiato (circa 35°- 40°). L'estremità delle pale dell'elica non presentavano deformazioni tipiche di impatto con elica in movimento rotatorio. La deformazione riscontrata su di una delle pale è riconducibile all'impatto contro il terrapieno. L'ogiva non presentava inoltre delle deformazioni di torsione, segno che non stava girando al momento dell'impatto al suolo. Le indicazioni rilevate a bordo sugli strumenti, nonché la posizione di alcune leve, confermano che il velivolo era in configurazione di atterraggio (Flaps su *Landing*, Trim longitudinale *Nose: 12°*, Prop RPM su *LOW* e motore su *IDLE*). L'altimetro segnava una quota corrispondente alla altitudine del luogo di impatto (345 ft) e l'Attitude Director Indicator (ADI- indicatore di assetto) indicava un assetto picchiato a circa 40°.
