*Jak-18T típusú HA-YAD*

2004-227 sz. repülőesem

REPÜLŐBALESET / ESEMÉNY  
**SZAKMAI VIZSGÁLAT**  
ZÁRÓJELENTÉS-TERVEZET

Az eset kategóriája: *Repülőesemény (INCIDENT) (13/2000. (V.31.) KHVM-HM-EÜM c. r. 50. § 4.)*

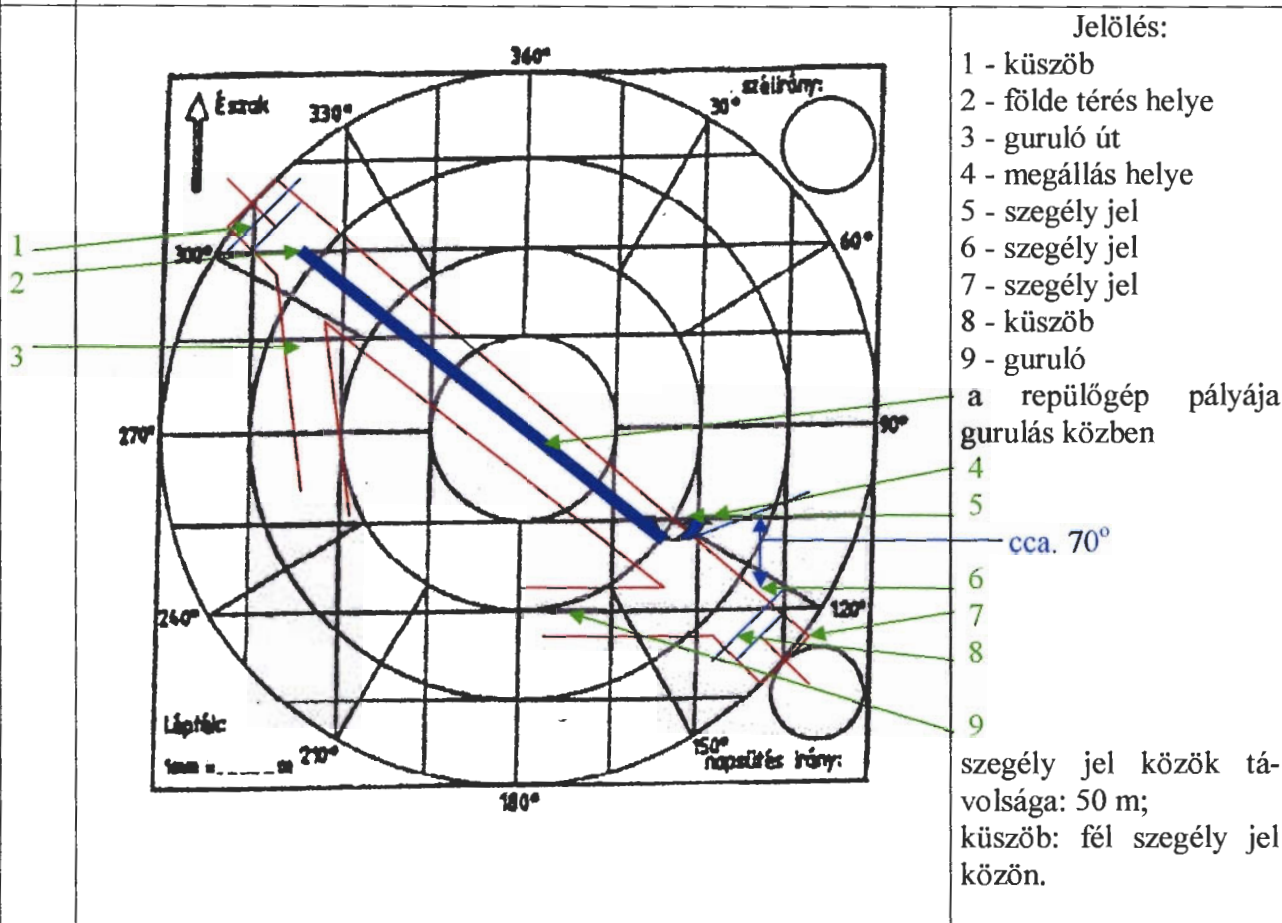
**HELYSZÍNRAJZ**

- Jelölés:
- 1 - küszöb
  - 2 - földetérés helye
  - 3 - guruló út
  - 4 - megállás helye
  - 5 - szegély jel
  - 6 - szegély jel
  - 7 - szegély jel
  - 8 - küszöb
  - 9 - guruló
  - a repülőgép pályája gurulás közben
- cca. 70°
- szegély jel között távolsága: 50 m;  
 küszöb: fél szegély jel között.

A földetérés helyén a talaj: gödrös  puha  lejt  keresztben lejt  köves   
 a növényzet 30 cm-nél alacsonyabb  magasabb  akadály magassága: 0 m a pálya  
 hossza: 750 m szélessége: 60 m besiklási szöge: 2° 40'  
 egyéb terepjellemzők: *akadálymentes*
