KÖZLEKEDÉSBIZTONSÁGI
SZERVEZET
TRANSPORTATION SAFETY
BUREAU

ZÁRÓJELENTÉS
2008-201-4 P
LÉGIKÖZLEKEDÉSI BALESET
Kimle
2008. július 12.
Mi-34C
YR-XFC

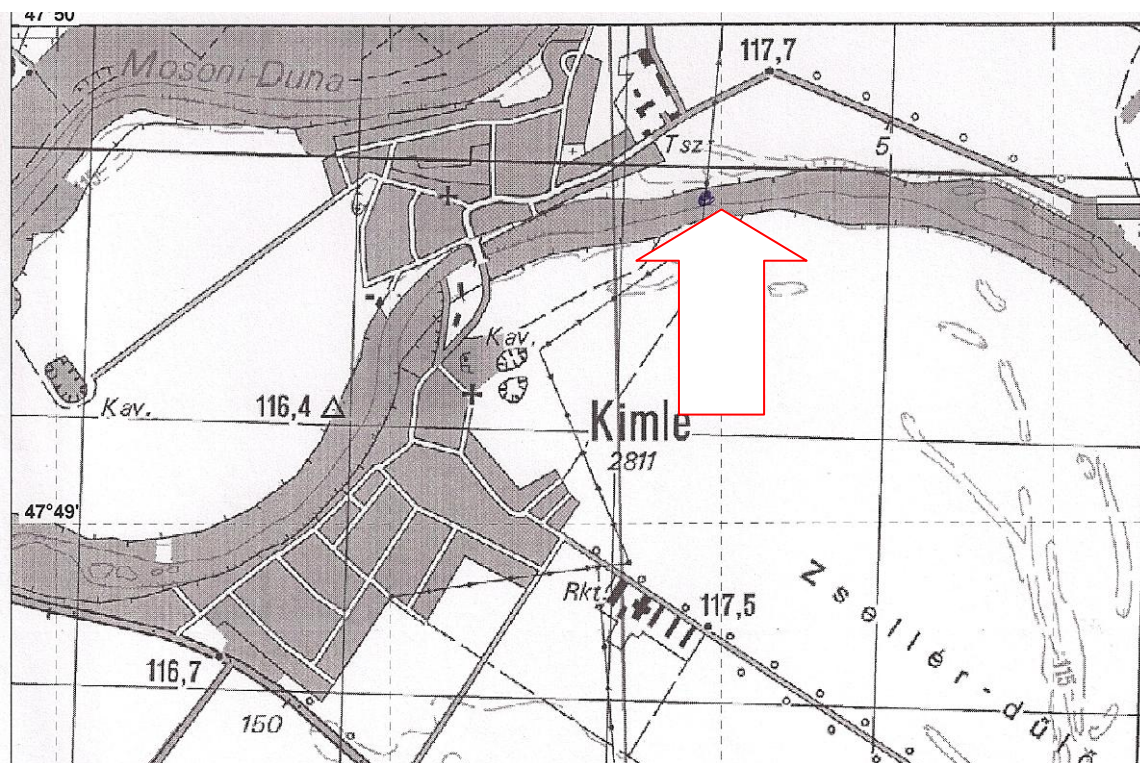
A roncs kiemelése a Katasztrófavédelem bűvárainak közreműködésével az eseményt követő napon kezdődött és másnap fejeződött be. Kiemelték a törzset (utaskabin és motortér), valamint a töben lenyírt faroktartót. Mivel a forgószárnylapátok nagyfelületű, könnyűszerkezetű elemek, ezek maradványainak nagy részét a folyó sodrása elvitte, így a lapátoknak csak néhány darabját sikerült megtalálni és kiemelni.
