ZÁRÓJELENTÉS

2016-340-4

súlyos repülőesemény

Airbus A320

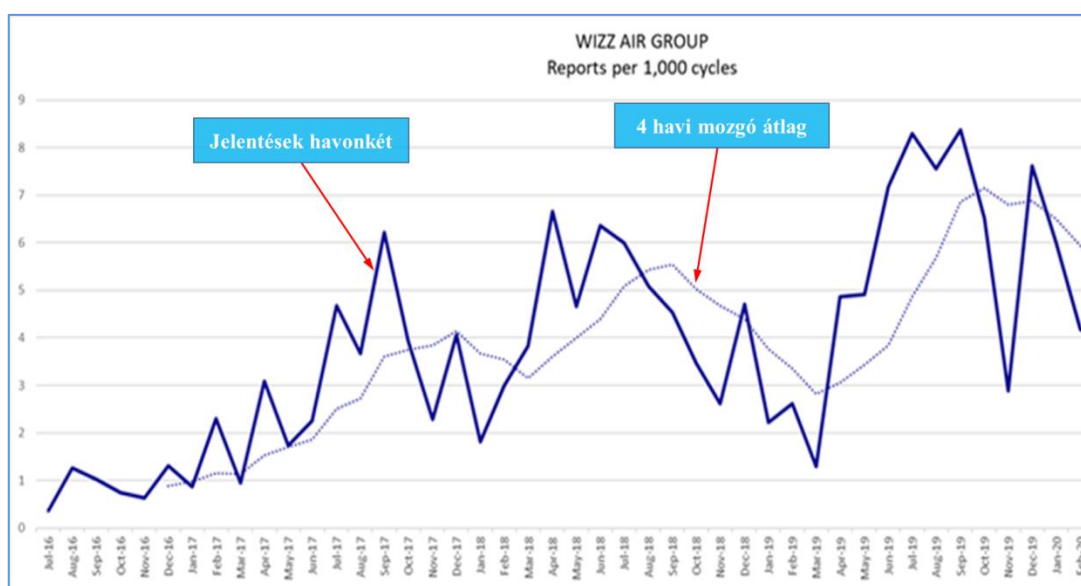
1. diagram: Az érintett légitársaság személyzeti tagjai által fáradtság kapcsán tett jelentések havonkénti darabszáma 1000 járatra vetítve (forrás: légitársaság)

A légiszállítási iparágban a légi jármű személyzetek fáradtsággal kapcsolatos szervezeti kultúrája ellentmondásos és nehezen számszerűsíthető. Habár köztudott, hogy a személyzet fáradtsága veszélyezteti a repülés biztonságát, ám a személyzeti tag számára a saját fáradtság általa jelentett kockázat megítélése és annak jelentése nem egyszerű feladat. Egyrészt utközhet a személynek saját fizikai állapotáról és teherbíró képességéről kialakult képpel, másrészt a fáradtság nyílt beismerése ellen hathat az üzemeltető retorziójának vélt vagy valós veszélye kapcsán érzett aggodalom. A jelentések névtelenségének lehető legnagyobb mértékű biztosítása és ennek hiteles kommunikálása segíthet e nehézségek leküzdésében. A vizsgált légitársaság esetében a jelentések számának évről évre tapasztalható növekedése (1. diagram) jelezheti a rendszer fokozatos elfogadottá válását, mely a fáradtsággal, kimerültséggel kapcsolatos problémák hatékony felismerésének és kezelésének fontos előfeltétele.
