## ZÁRÓJELENTÉS

2024-0841-5  
(HU-10595)

**Vasúti baleset / Baleset vasúti átjáróban**  
Pusztaszabolcs - Adony (AS 50), 2024. augusztus 10.

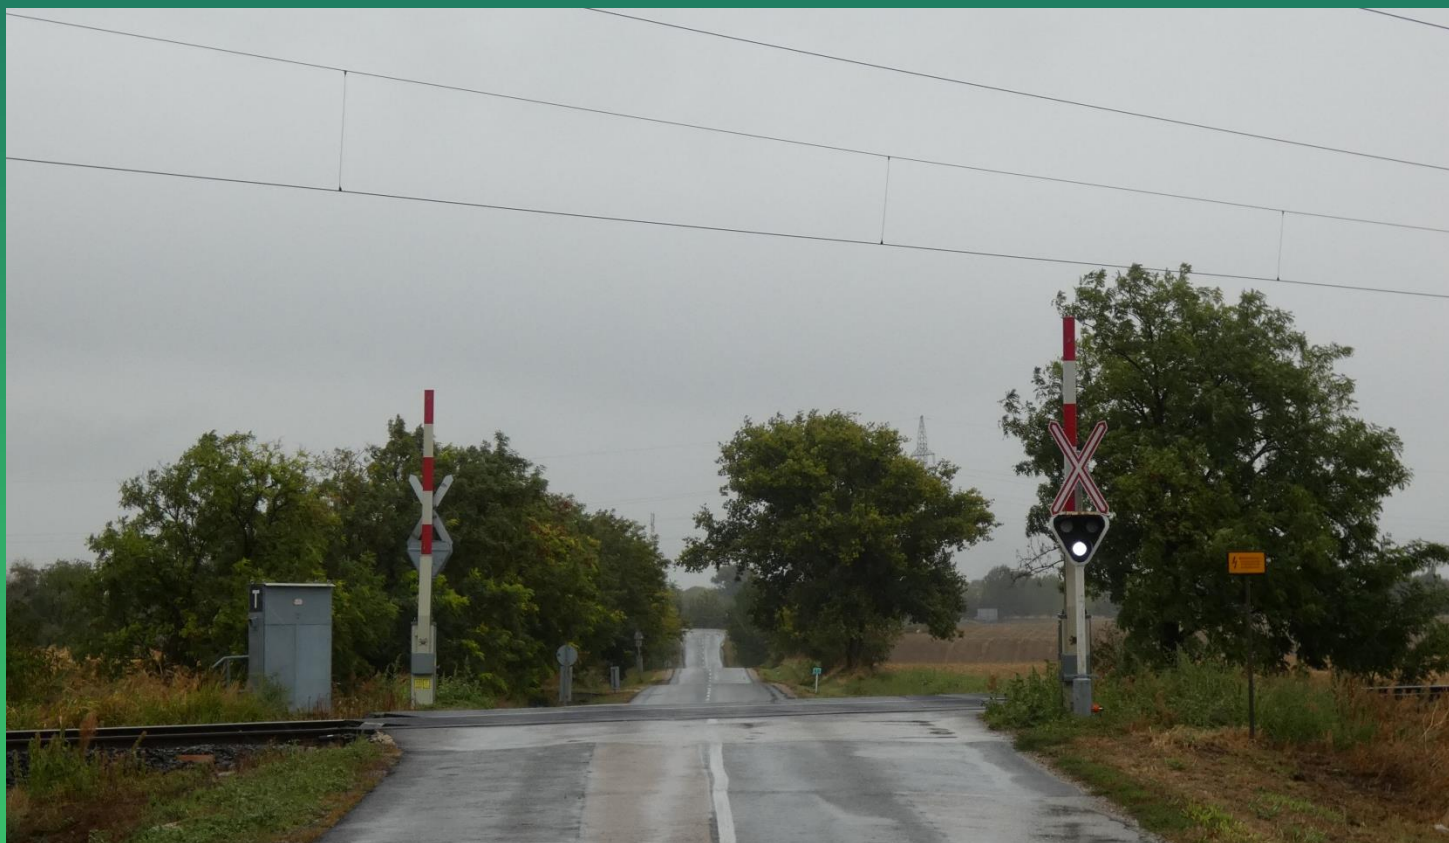
A címlapkép illusztráció, az eseményben érintett sorompót mutatja, de nem az esemény napján.
