## **ZÁRÓJELENTÉS**

**2008-007-6 számú  
SÚLYOS VÍZIKÖZLEKEDÉSI BALESET**

**Ráceve-Soroksári Dunaág 22,5 fkm  
Ráceve Alsó-Dunator - Angyali-sziget közötti  
folyószakasz  
2008. január 30.**

**kedvtelési célú motorcsónak  
nyilvántartásba vételre nem kötelezett**

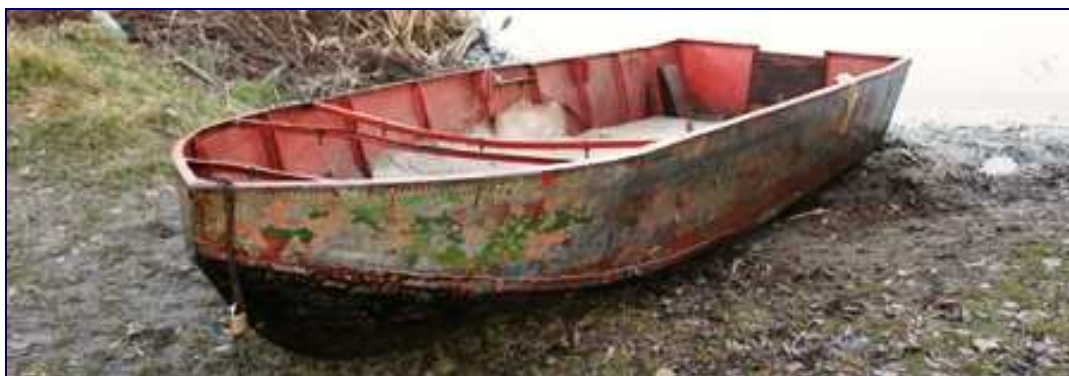
Építése szegecselt kivitelű, vízszintes fedélzet vonalú, enyhén V alakban épített fenékszerkezetű, orr-részén felhúzott, nyitott, külmotor felszerelésére alkalmas csónak.

A baleset bekövetkezéséig a csónakot annak tulajdonosa elsősorban a szigeten történő építkezéséhez, építési anyagok szállítására használta, így a biztonságos hajózást megteremtő felúszó képességet biztosító légszekrények, rögzített ülések nem voltak benne.

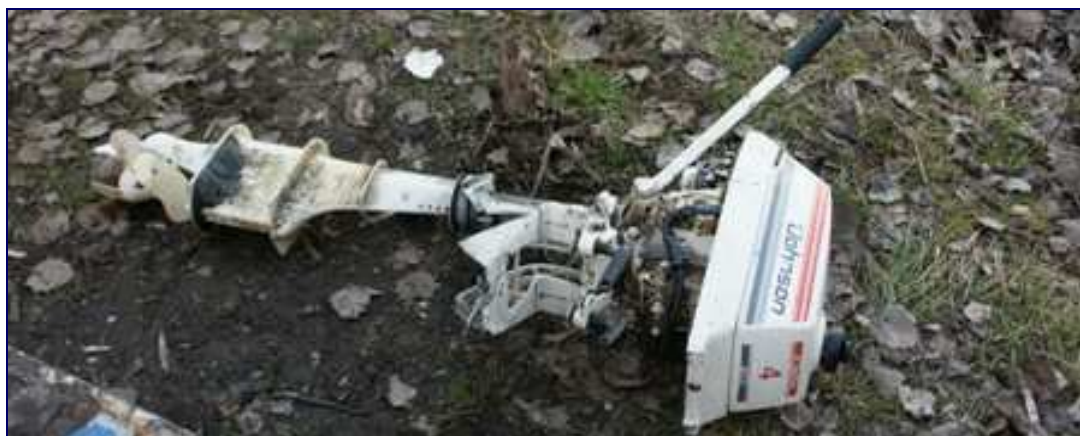
<b>Gyártás éve</b>	<b>nincs adat</b>	
<b>Gyártó</b>	Belgium (egyéb adat nincs)	
<b>Típus</b>	Johnson 4 LE külmotor	
<b>Üzemidő</b>	nincs adat	
<b>Üzemidő</b>	<b>Utolsó nagyjavítás óta</b>	nincs adat
	<b>Utolsó karbantartás óta</b>	nincs adat

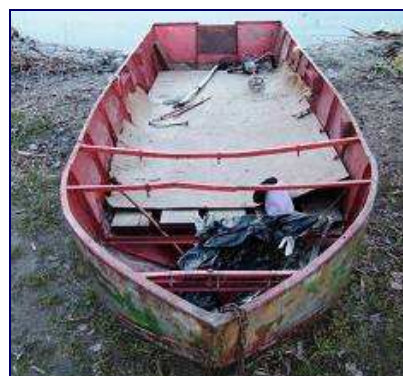
A csónakot a balesethez vezető használata során (a benne nagyobb mennyiségben megtalált különféle építkezési anyagokkal sódér, fémdarabok, szerszámokkal, kisgépekkel, és a hét fő utasával) jelentős mértékben túlterhelték, így a csónak a baleset bekövetkezésekor hajózásra alkalmatlan volt.

A hajózási alkalmasság megteremtésével is a saját súlyából adódó merülése miatt négy fő befogadására lett volna használható.

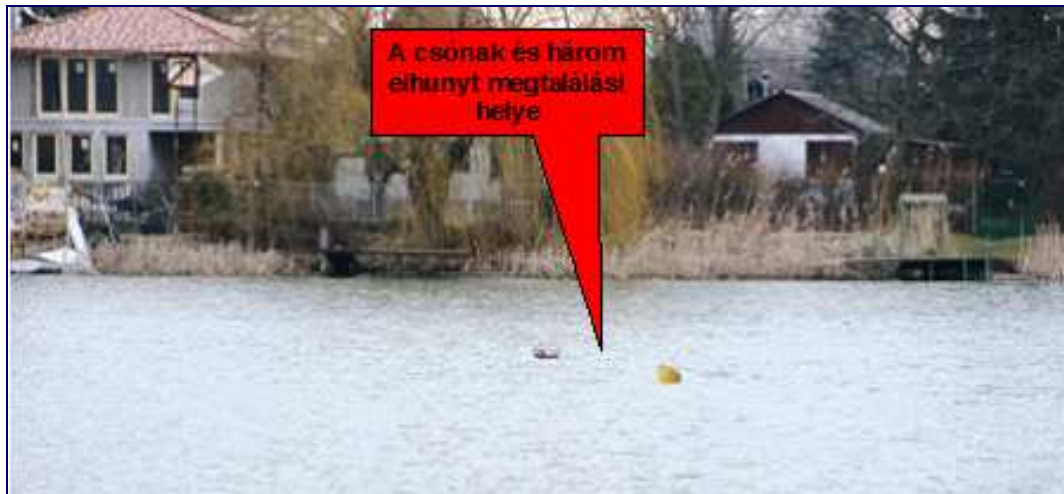
A súlyos víziközlekedési baleset folyóvízen a Ráckeve-Soroksári Duna 22,5 fkm magasságában a Ráckeve Angyali-sziget jobb parti ágában következett be.

A folyó lassú folyású – mindkét beágazásánál zsilippel határolt - az átlag vízmélysége 1,5 - 2 méter, a hajózó útban 2,5 - 3 méter, a szélessége a baleset helyszínén kb. 150 méter. A baleset időpontjában a zsilipek nem üzemeltek, így a folyó folyási sebessége 1 - 2 km/h volt.

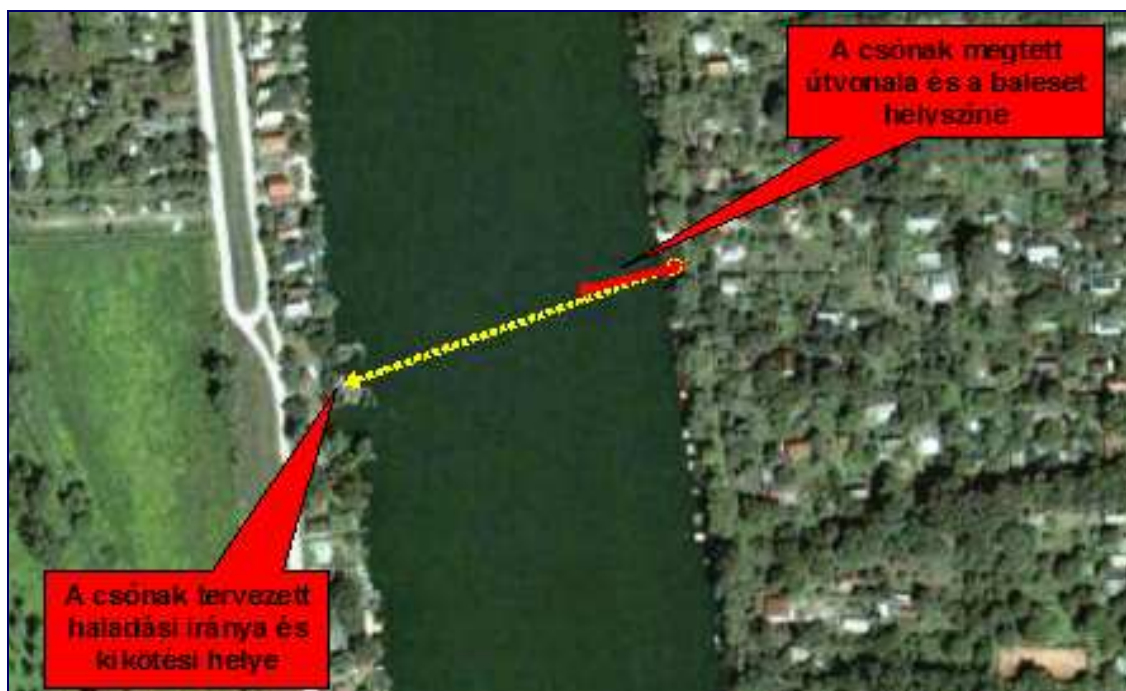
2008. január 30-án 16 óra 50 perckor egy hét főből álló társaság tagjai egy Johnson 4 LE teljesítményű külmotorral meghajtott csónakkal akartak átkelni Ráckeve Angyaliszigetről az RSD 22,5 fkm magasságában Ráckeve Alsó-Dunatorra.

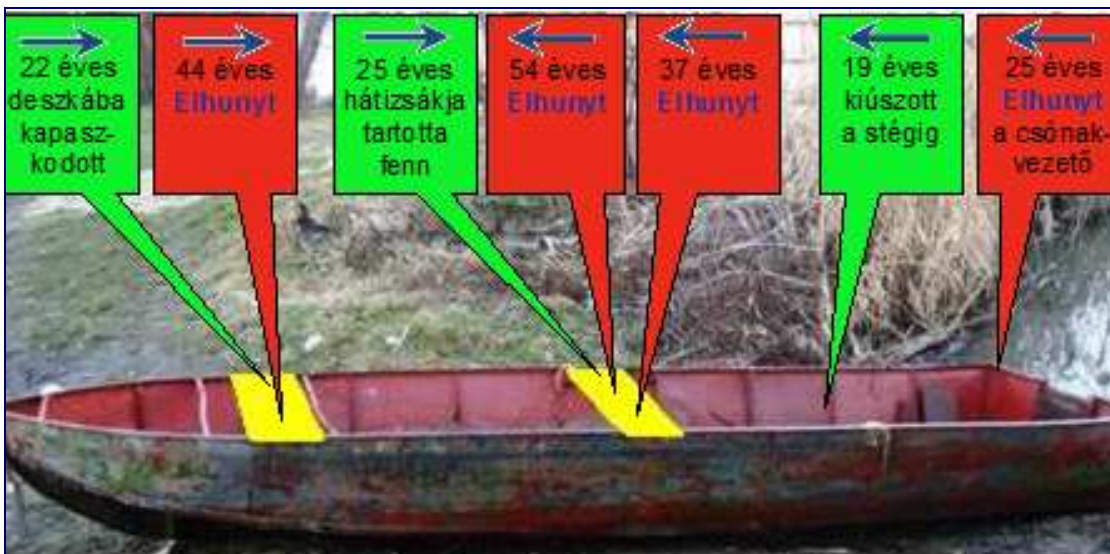
#### A csónakban ülők elhelyezkedése:

A hat utas helytelen elhelyezkedésével a csónak jelentős mértékben túlterhelődött és előre terhelt állapotba került.
