ZÁRÓJELENTÉS

**2009-002-4
LÉGIKÖZLEKEDÉSI BALESET**

**LHHH – Újlaki-hegy starthely
2009. január 04.**

**SWING MISTRAL 2
siklóernyő**

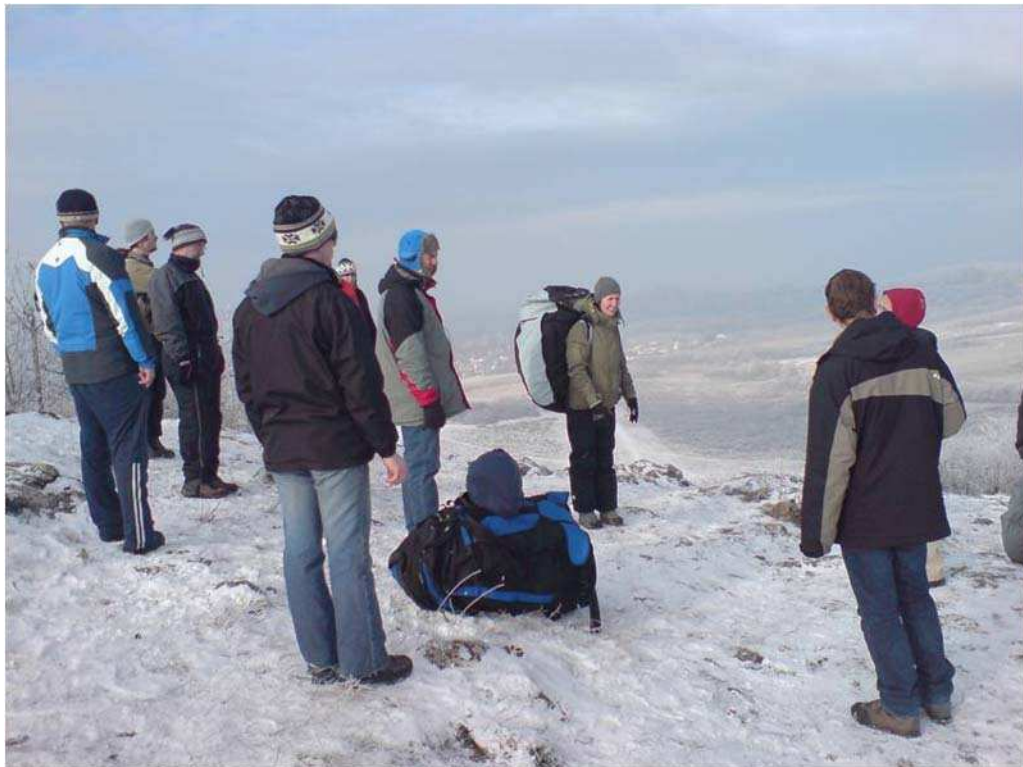
A felszállóhely az esemény idején hóval volt fedve.

A nagyobb sziklák fagyottak voltak, rálépésük csúszásveszélyes volt.

1. sz. ábra: Starhely talajának állapota a repülés előtt

A szél csökkent, és a fékekkel visszafogott szárny a siklóernyős háta mögé esett, ezzel a mozdulattal hátrafelé irányban elrántotta a siklóernyőst. A növendék hogy ne essen hanyatt hátralépett anélkül, hogy hátranézett volna. A hátralépő bal lába megcsúszott a fagyos, havas egyenetlen talajon.
