KÖZLEKEDÉSBIZTONSÁGI
SZERVEZET
TRANSPORTATION SAFETY
BUREAU

ZÁRÓJELENTÉS

2010-073-6

Rendkívüli hajózási esemény

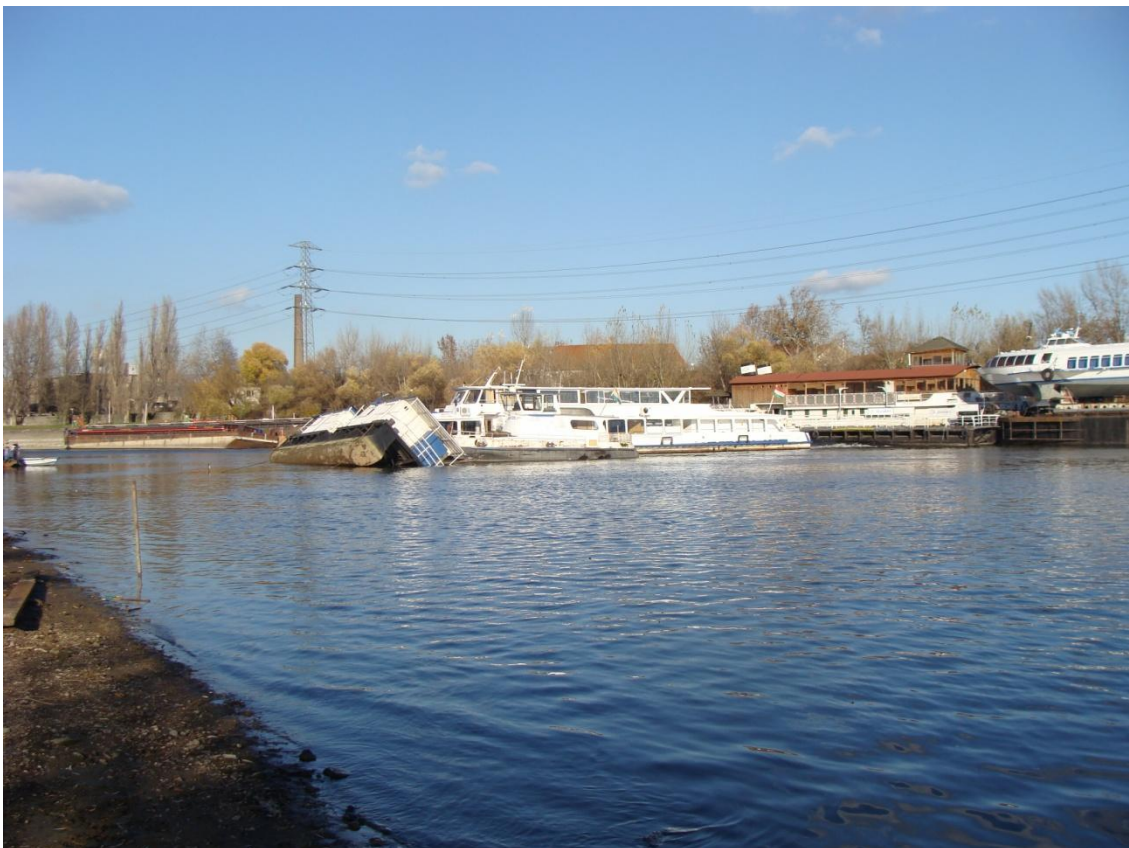
1.ábra A Milleneum I ms a part felé tolja a megdőlt pontont.

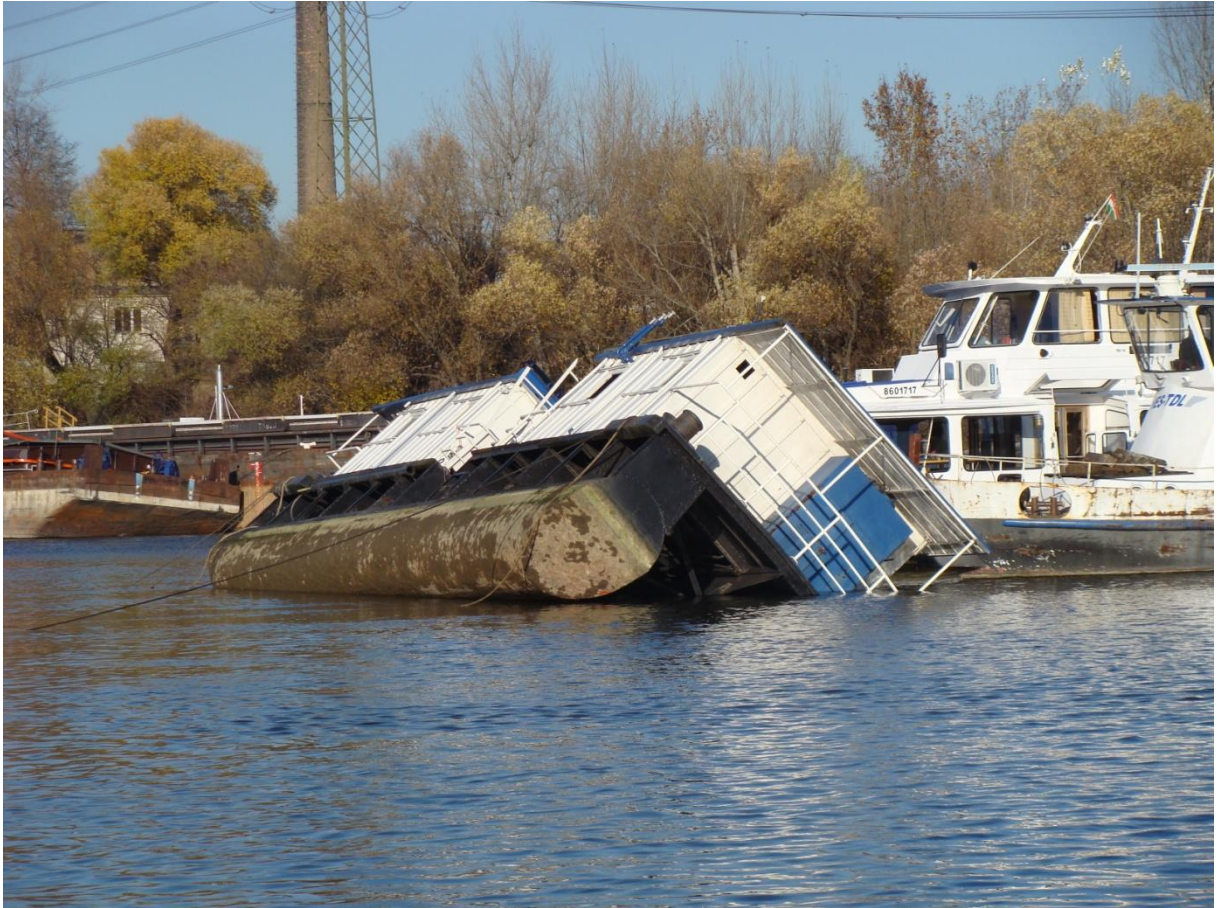
1.ábra A Milleneum I ms a part felé tolja a megdőlt pontont.

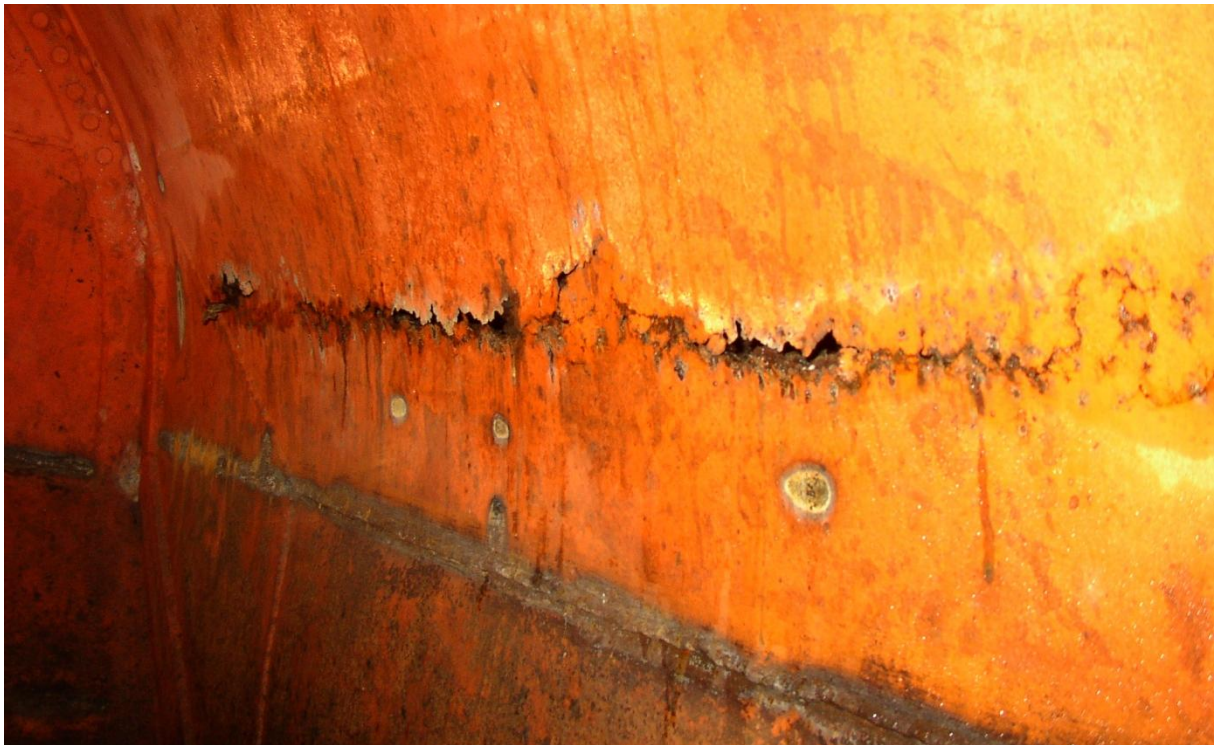
A rendkívüli hajózási esemény bekövetkeztében döntő szerepet játszhatott a szivar alakú pontontestek lemezeinek nagyfokú korróziója. Nagy valószínűséggel kijelenthető, hogy az úszómű szivar alakú víz alatti részén a hegesztések mentén az erőteljesen korrodált lemezek a ponton vontatása következtében folytonossági hiány(ok) keletkeztek és így azokon keresztül kerülhetett víz a szivar alakú testbe, mely a ponton fokozatos, és erőteljes dőlését eredményezte.

2.ábra A korrodált, néhol lyukas lemezek a ponton víz alatti részén.
