Tárgy: A 2006-107-5 számú vasúti esemény vizsgálatának lezárása

Eset kategóriája: vasúti baleset

Ideje: 2006. 11. 06. 19 óra 56 perc

Helye: 70 sz. vonal Dunakeszi és Rákospalota-Újpest állomások között

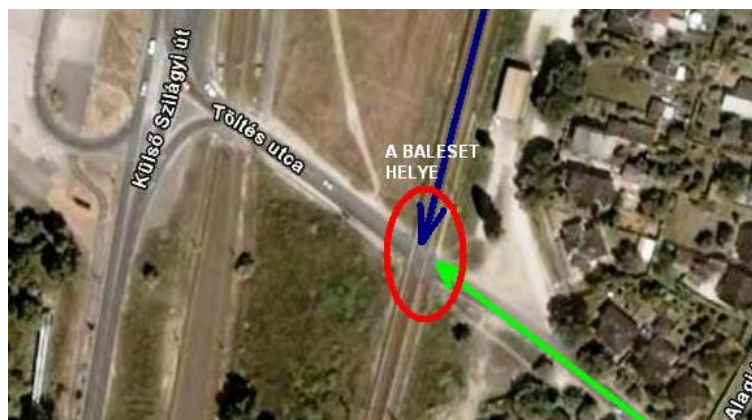
A baleset helyszíne

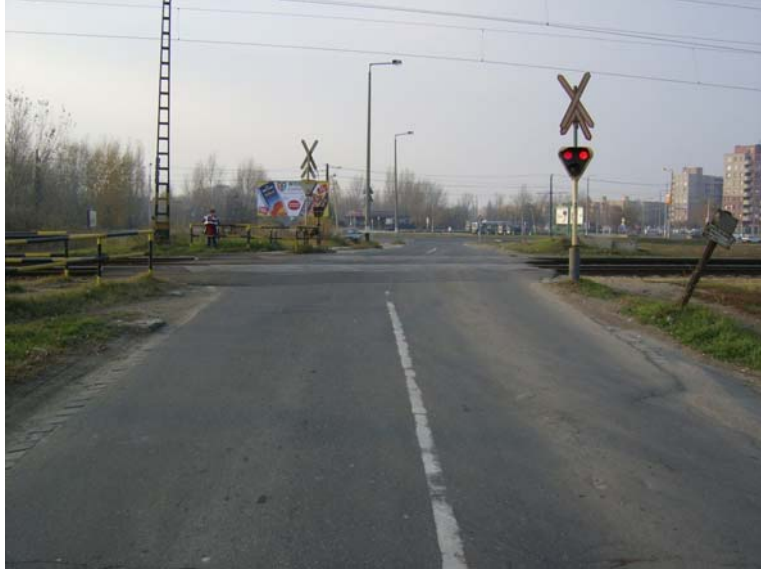
A baleset helyszíne

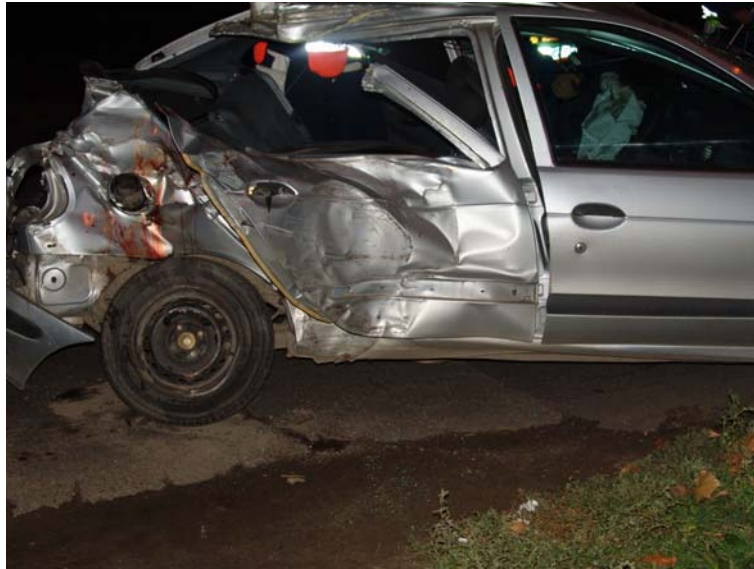
Az ütközésben részes mozdonyvezető elmondása szerint az útátjáró felé közeledő gépkocsira külön is Figyelj!-jelzést adott, de ennek ellenére a gépkocsi nem állt meg, hanem gázt adott, de már nem tudott áthajtani az útátjárón, mert a motorvonat a jobb elejével elütötte a személygépkocsi jobb hátulját.

A balesetet szenvedett gépkocsi
