# **ZÁRÓJELENTÉS**

**2006-009-6**

## **SÚLYOS VÍZI KÖZLEKEDÉSI BALESET**

**40 tonnás komp: DK 1135**

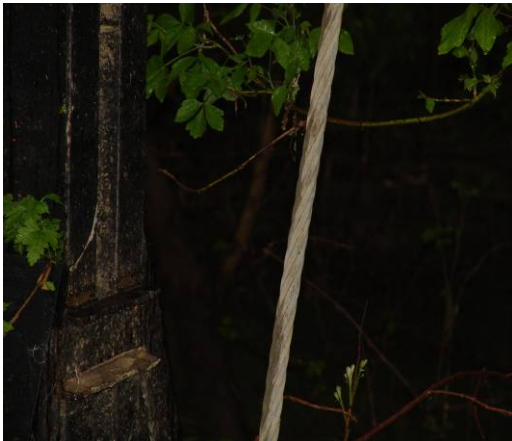
A minta alapján megállapítható volt, hogy a kötel elhasználódott, elemi szálai elvesztették rugalmasságukat, kis hajlításra is könnyen eltörtek.

Komp-kötél

**A baleset oka:** a kötéll ellenőrzésének és karbantartásának elmulasztása, a kötéll elhasználódása, és végül a kötéll szakadása.

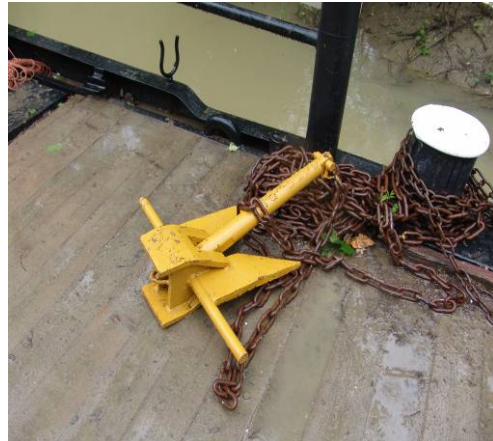
Horgony

Megállapítható, hogy a révészek tapasztalata, lélekjelenléte mentette meg a kompon tartózkodó utasokat és gépjárműveket, valamint magát a kompot is a komolyabb balesettől, mivel az időben ledobott horgonyok megállították a kompot.

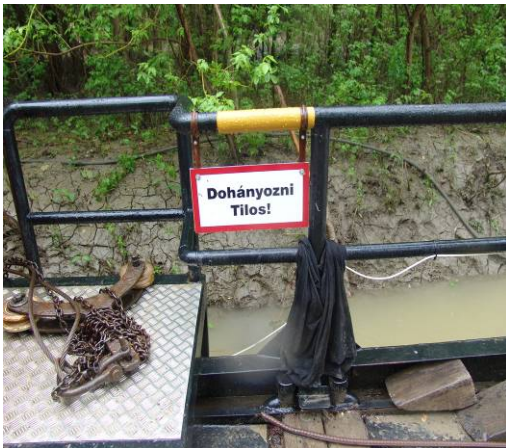
Kötélvezető görgőpár

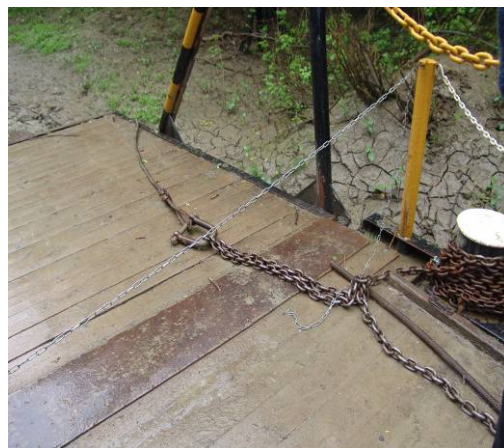
Komp-kötél, lánc
